**ANÁLISE DO APROVEITAMENTO HIDRELÉTRICO E
CARACTERIZAÇÃO FÍSICO-QUÍMICA E MICROBIOLÓGICA DO
RIO ITABAPOANA, SUDESTE BRASILEIRO**

Dissertação apresentada ao Programa de Pós-Graduação em Engenharia Ambiental, na área de concentração Avaliação e Gestão Ambiental, linha de pesquisa **Gestão e Planejamento de Recursos Hídricos**, do Instituto Federal de Educação, Ciência e Tecnologia Fluminense.

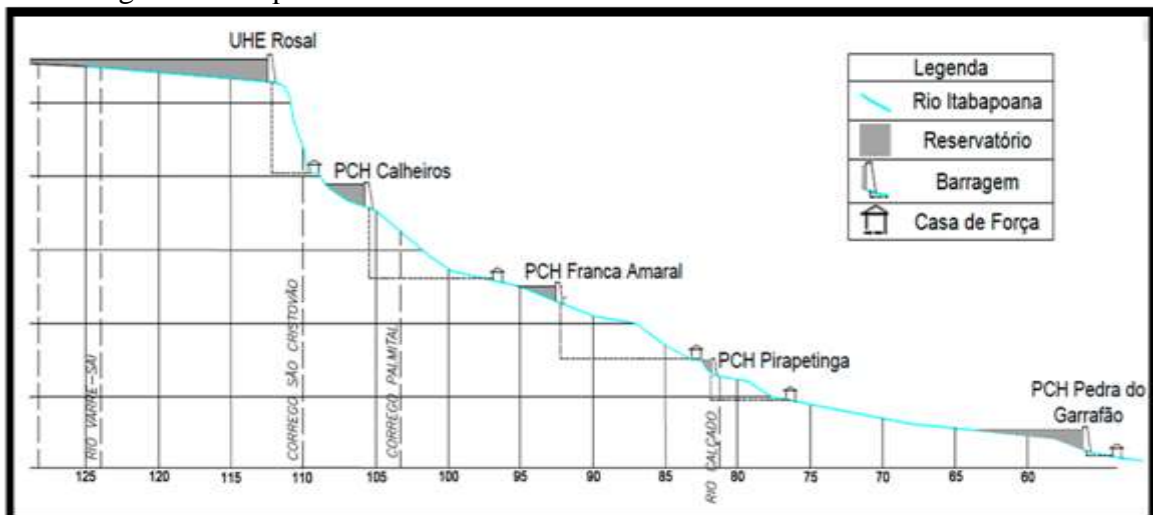
Figura 03: Esquema mostrando a “escada” de PCHs

É possível perceber que o Rio Itabapoana é fortemente impactado por hidrelétricas, com uma "escada" de PCHs em sequência, como pode ser verificado na figura 03. Tais empreendimentos trazem diversos conflitos socioeconômicos para a região, mas os aspectos de maior relevância para este trabalho serão os impactos ambientais, especificamente em relação à qualidade da água.

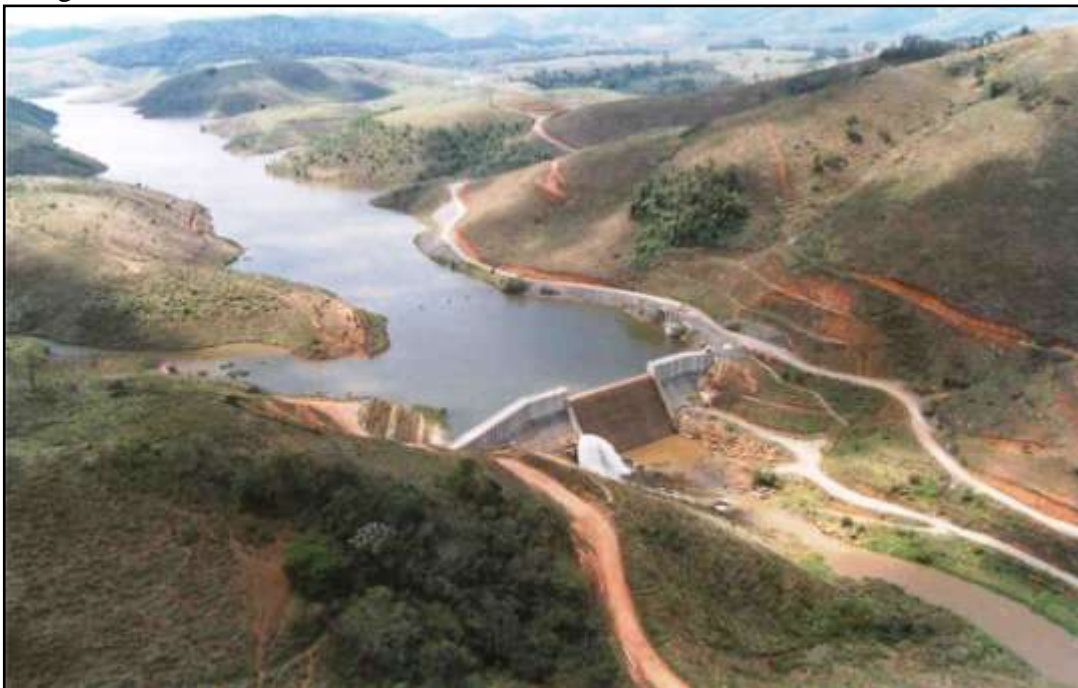
Figura 04 – Usina Hidrelétrica de Rosal

A Usina Hidrelétrica de Rosal (Figura 04) se localiza na divisa entre os municípios de Guaçuí e São José do Calçado, no estado do Espírito Santo, e o município de Bom Jesus do Itabapoana, no estado do Rio de Janeiro, a uma altitude de 600m. Foi construída na mais volumosa queda d'água do rio, que possuía dois saltos medindo aproximadamente 80 metros de altura, mas teve sua queda reduzida após a construção da UHE (TCE, 2008).

A usina começou a ser construída em 1998, entrando em operação comercial em dezembro/1999 (CEMIG, 2006). Foi adquirida pela CEMIG em dezembro de 2004, sendo a primeira usina da CEMIG fora do estado de Minas Gerais. Possui capacidade de geração de 55 MW, que são injetados no Sistema Interligado Nacional através de uma linha de transmissão para o município de Alegre e outra para Mimoso do Sul, ambas no Espírito Santo (CEMIG, 2015).

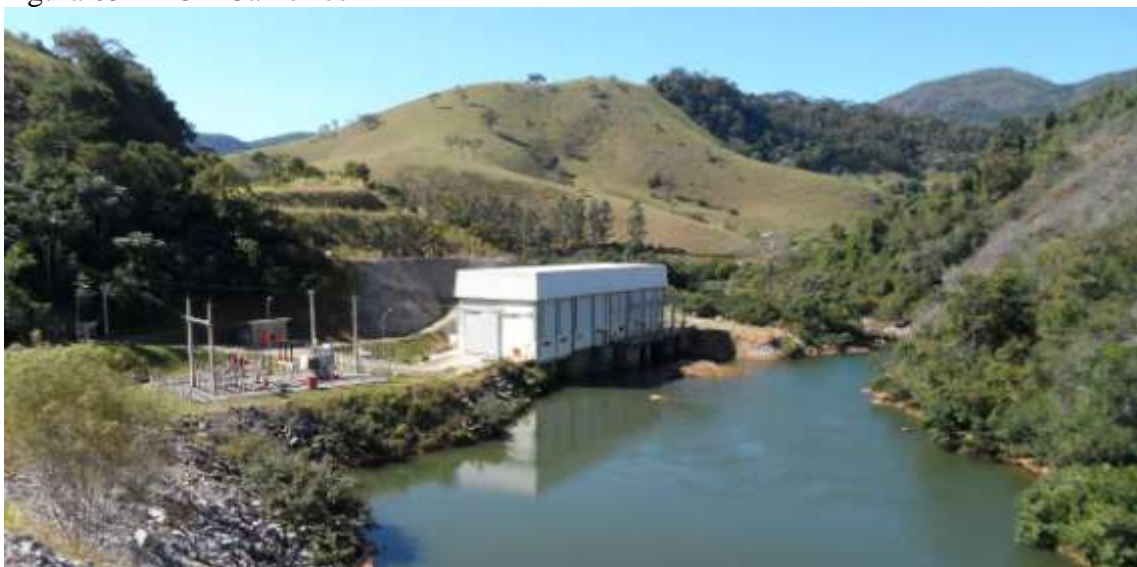
Figura 05 – PCH Calheiros

A PCH Calheiros, administrada pela **Calheiros Energia S.A.**, está localizada entre os municípios de Bom Jesus do Itabapoana/RJ e São José do Calçado/ES (Figura 05). O empreendimento entrou em operação em setembro/2008, com capacidade instalada de 19MW e área total de reservatório de 45km² (Brasil PCH, 2015).

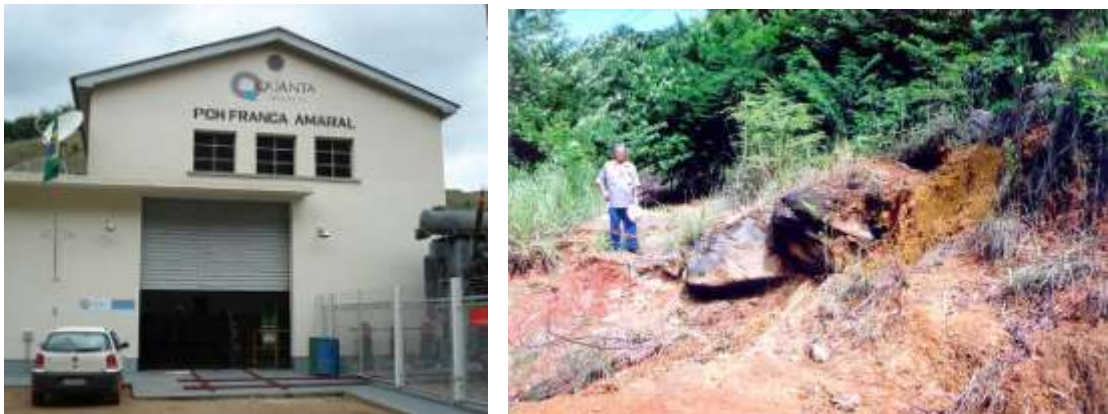
A área do reservatório sofre com problemas frequentes de erosão e escorregamento (Figura 07). Segundo Capeche (2005), nos cerca de 900 metros de extensão do canal que capta água do Rio Itabapoana, é possível encontrar vestígios de deslizamento de terra e voçorocas. A situação pode comprometer o funcionamento da Usina, visto que há possibilidade de grande aporte de sedimentos no canal com a continuidade da erosão. O autor também destaca que a construção do canal de captação de água para a UHE pode ter interferido parcialmente na drenagem natural, tanto em superfície como em profundidade.

Figuras 06 e 07 – Casa de força da PCH Franca Amaral e focos de deslizamento de terra no entorno do reservatório

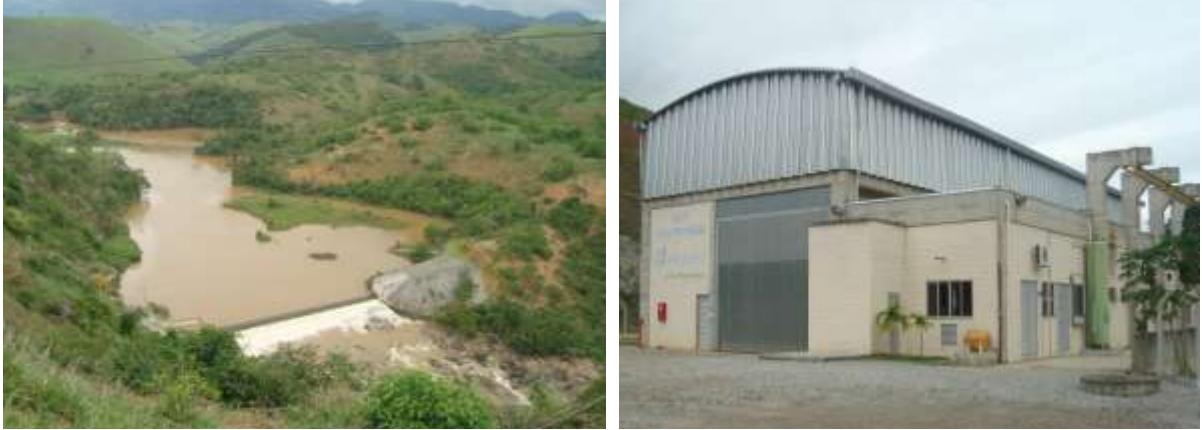
A PCH Pirapetinga se localiza nos municípios de Bom Jesus do Itabapoana/RJ e São José do Calçado/ES (Figuras 08 e 09). O início das obras ocorreu em outubro/2007 com início das operações em julho/2009. O empreendimento aproveita o desnível natural de 55 metros, contando com uma área de drenagem de cerca de 1954 km² no local de implantação do barramento e 40 hectares de área inundada. A PCH tem 16MW de capacidade instalada e está conectada ao sistema de transmissão da AMPLA, através de uma linha com cerca de 23km de extensão entre a central e a Subestação Itaperuna (Performance Centrais Hidrelétricas, 2015).

Imagens: 08 e 09 – Reservatório e Casa de Força da PCH Pirapetinga

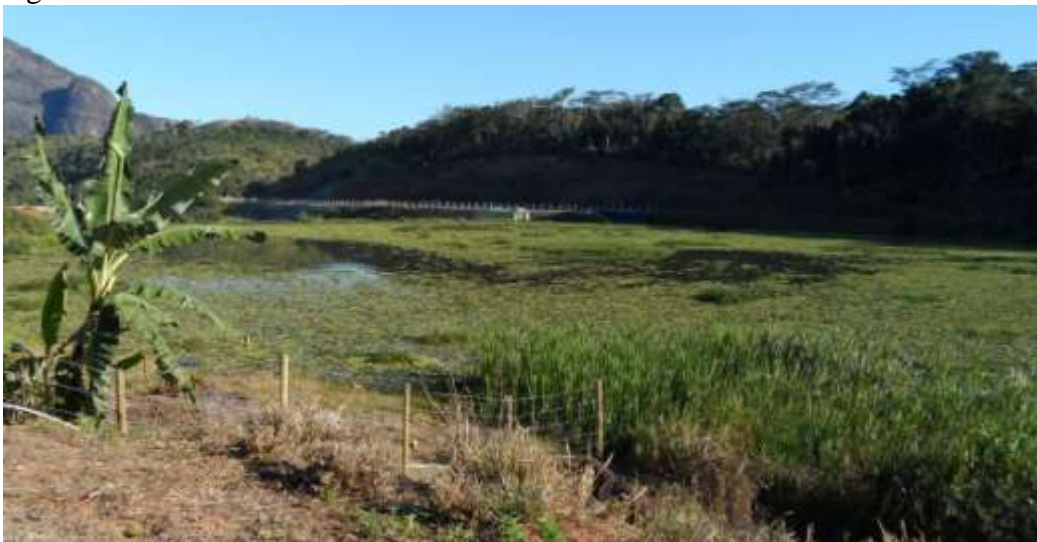
Em saídas de campo realizadas no ano de 2014, foi possível perceber que o reservatório desta PCH apresenta notável problema com o desenvolvimento de macrófitas (Figura 10), aspecto que não foi observado nos reservatórios anteriores.

Figura 10 – Macrófitas no reservatório da PCH Pedra do Garrafão

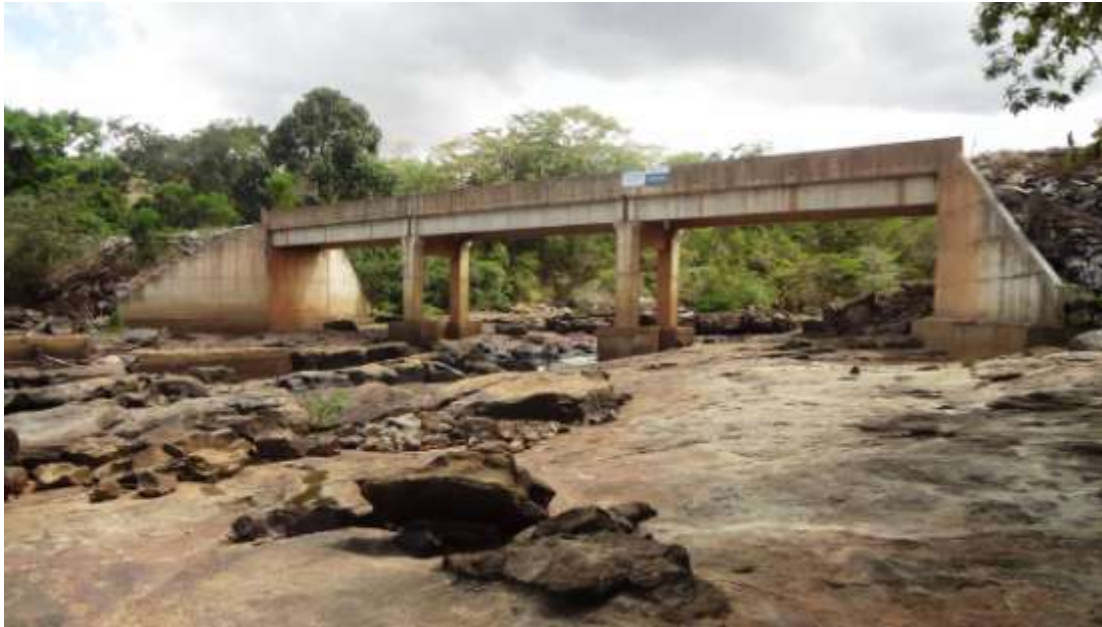
Segundo Lima (2014), a PCH também apresenta sérios problemas ambientais, como no trecho de vazão reduzida (TVR), que possui 2 km de extensão e uma vazão abaixo da recomendada pela legislação (Figura 06). Neste trecho, o rio perdeu suas características, tornando-se apenas um leito rochoso e inviável à sobrevivência de peixes. Outro problema é a escada de peixe mal executada, que somado ao problema do TVR, impede a passagem dos peixes no período da piracema, resultando num alto índice de mortandade de peixes.

Figura 11: Trecho de Vazão Reduzida da PCH Pedra do Garrafão

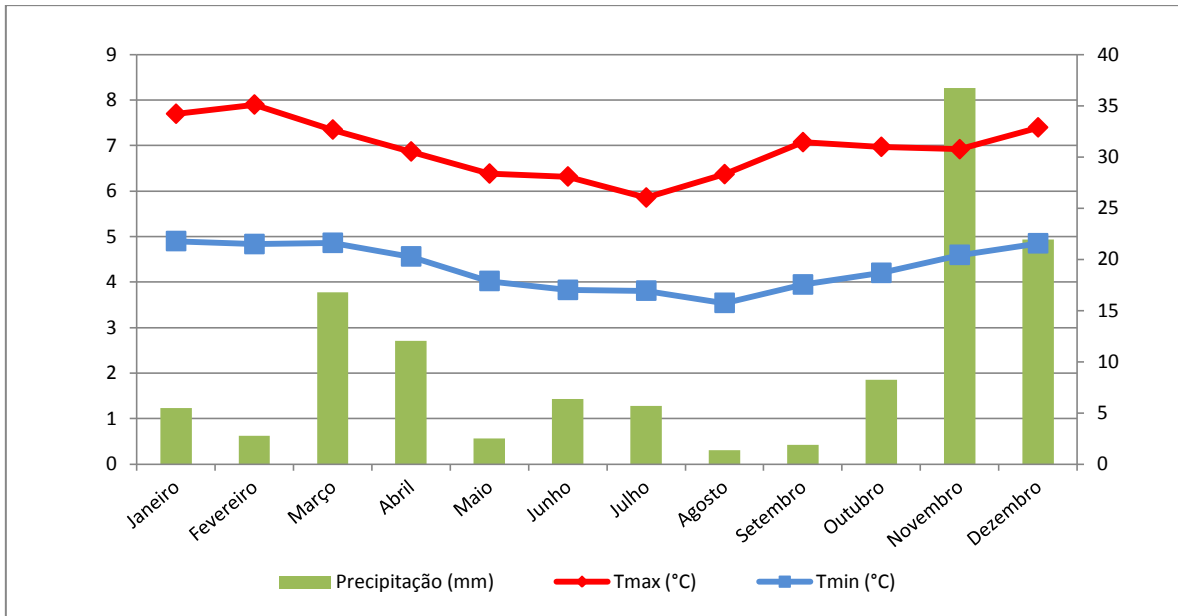
Os dados pluviométricos foram obtidos junto ao Instituto Federal Fluminense campus Bom Jesus do Itabapoana. A análise destes dados é importante, pois as variáveis físicas e químicas são diretamente influenciadas pelo meio externo, como a ocorrência de precipitação e a temperatura.

Figura 03 – Gráfico de dados pluviométricos

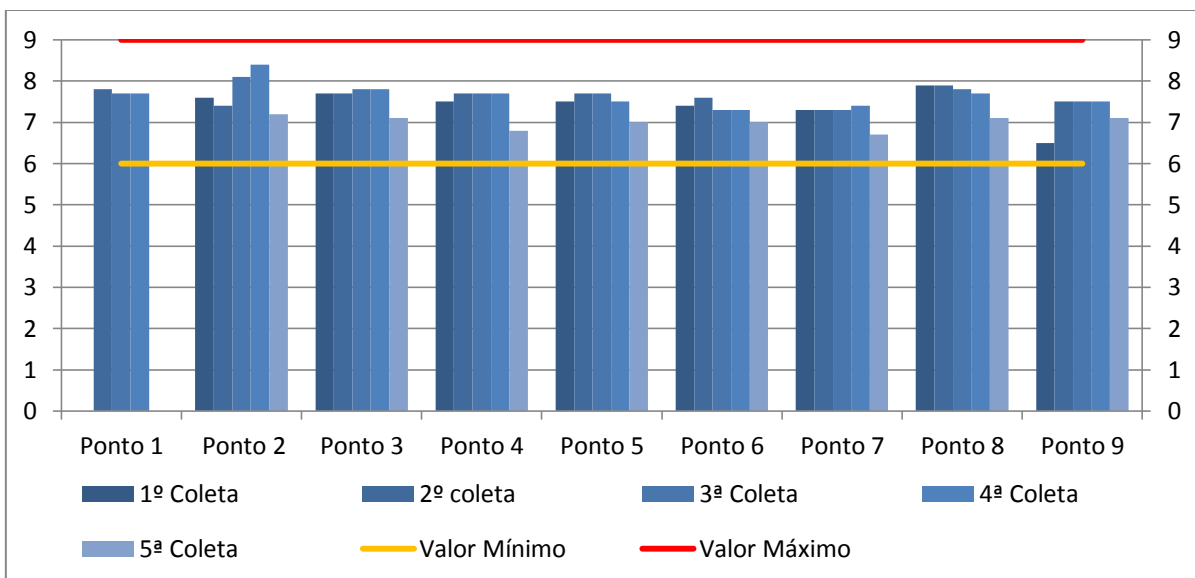
Figura 04 – Gráfico de valores de pH

Os valores de pH não apresentaram variação expressiva ao longo das coletas. O ponto 02 apresentou os valores mais altos nas coletas 03 e 04. Os valores mais baixos foram

encontrados nos períodos chuvosos, ao contrário de Rekowsky (2011), que encontrou valores mais baixos no período de estiagem. Cota et al (2004) encontrou valores próximos (pH 6,7 a 8,1), em condições semelhantes à da Bacia do Itabapoana (cobertura de pastagem e ausência de mata ciliar). Todos os pontos apresentaram valores pertinentes aos estabelecidos pela legislação, ficando dentro do limite mínimo de 6,0 e máximo de 9,0 estabelecido pela Resolução CONAMA 357/05.

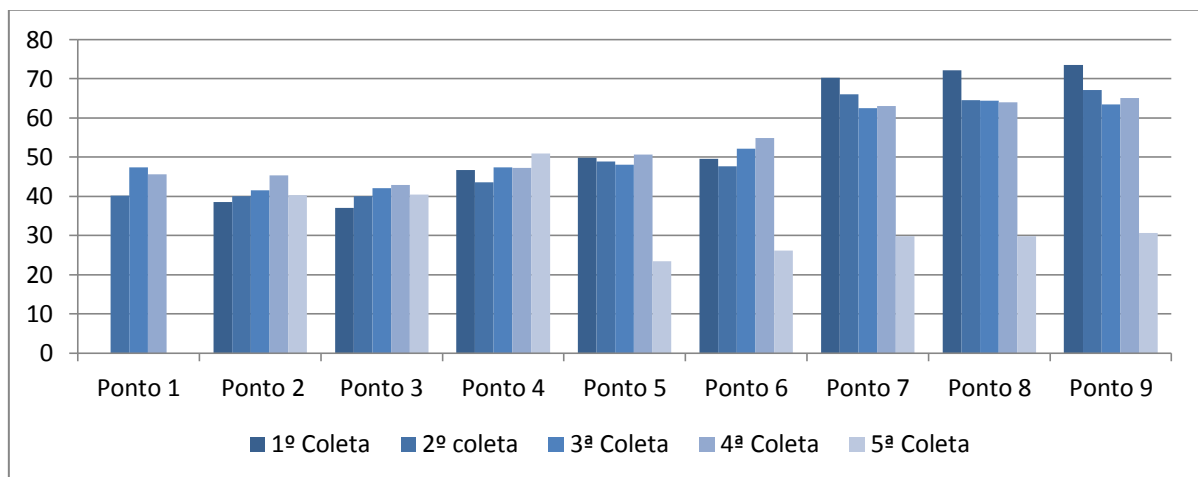
Nas quatro primeiras coletas, os resultados apresentaram valores crescentes, da montante para a jusante, sendo a primeira coleta a que apresentou valores mais discrepantes entre o primeiro e o último ponto (38,6 - 73,6). Apesar de autores como Prado (2004) e Esteves (2011) apontarem uma tendência de valores mais elevados em períodos chuvosos, essa tendência não foi observada nesta pesquisa, já que os valores da 4ª coleta se apresentaram similares aos das coletas anteriores, realizadas em período seco, e a última coleta apresentou valores decrescentes ao longo do Rio. Silva (2005) não encontrou diferenças marcantes entre os períodos de chuva e estiagem, que apresentaram, respectiva e aproximadamente, de 40-50 e 50-60. Valores próximos foram encontrados por Flauzino (2008), 35,6 a 49,7 $\mu\text{S}/\text{cm}$.

Figura 06 – Resultado da Condutividade Elétrica

Rodrigues (2002) aponta que o aumento da condutividade pode estar associado à decomposição de vegetação submersa ou presença de efluentes orgânicos, situações que resultam em uma maior liberação de íons na coluna d'água. Essa tendência pode explicar os níveis mais elevados observados no reservatório da PCH Pedra do Garrafão. Neste reservatório foi observada a presença de uma grande quantidade de macrófitas (Figura 07).

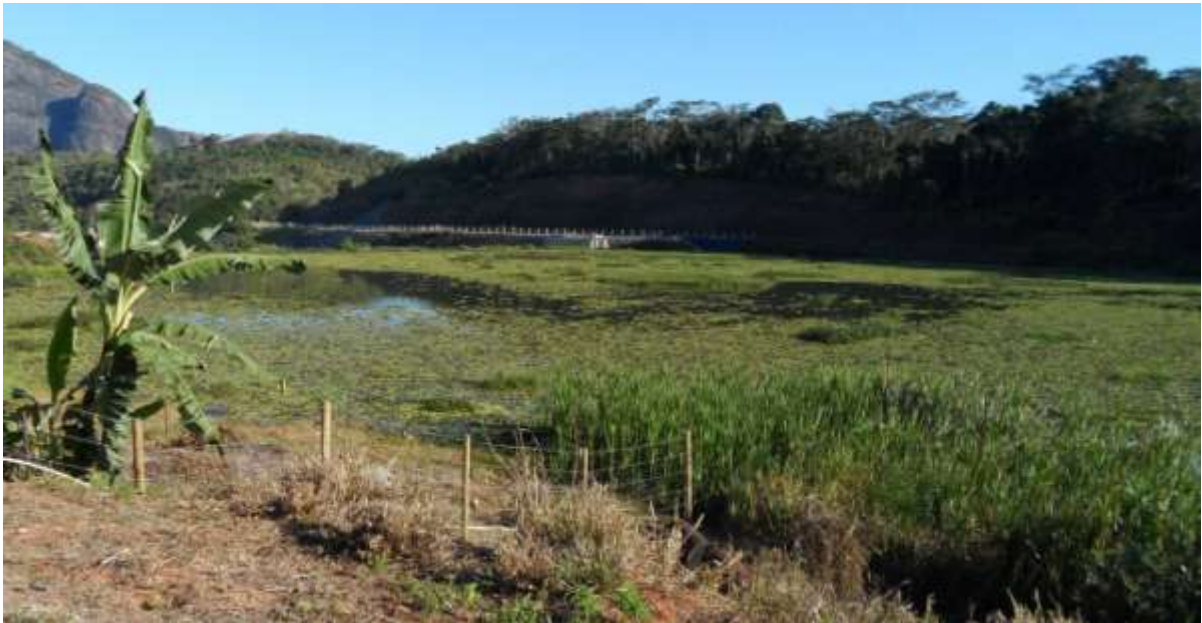
Figura 07: Presença de macrófitas no reservatório da PCH Pedra do Garrafão.

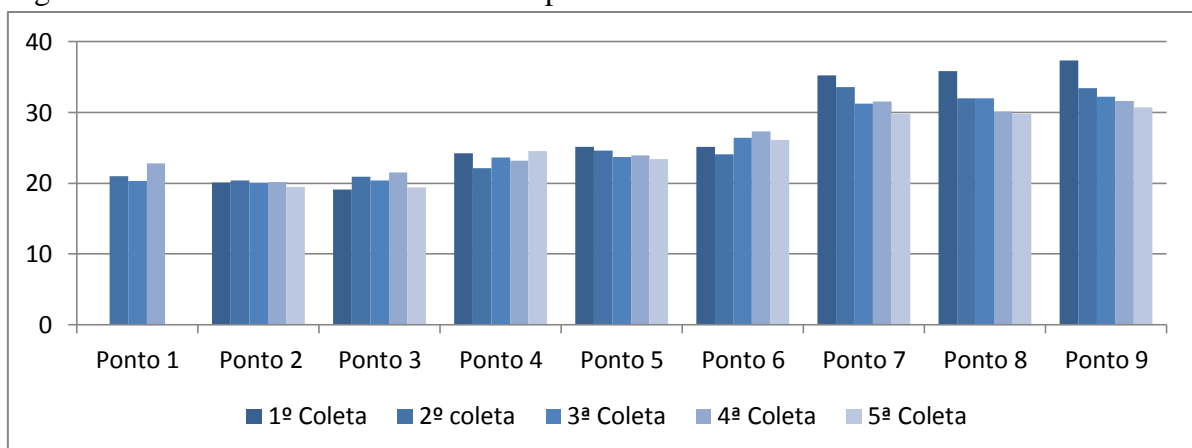
No parâmetro Sólidos Totais Disponíveis, os resultados das amostras apresentaram valores crescentes da montante para a jusante do rio, sendo os valores mais altos encontrados nos três últimos pontos de coleta. Observou-se pouca variação entre os períodos de estiagem e chuva, ao contrário de Silva (2005), que encontrou ampla variação em função da sazonalidade, sendo os picos médios mais elevados no período de estiagem.

Figura 08 – Valores de Sólidos Totais Disponíveis

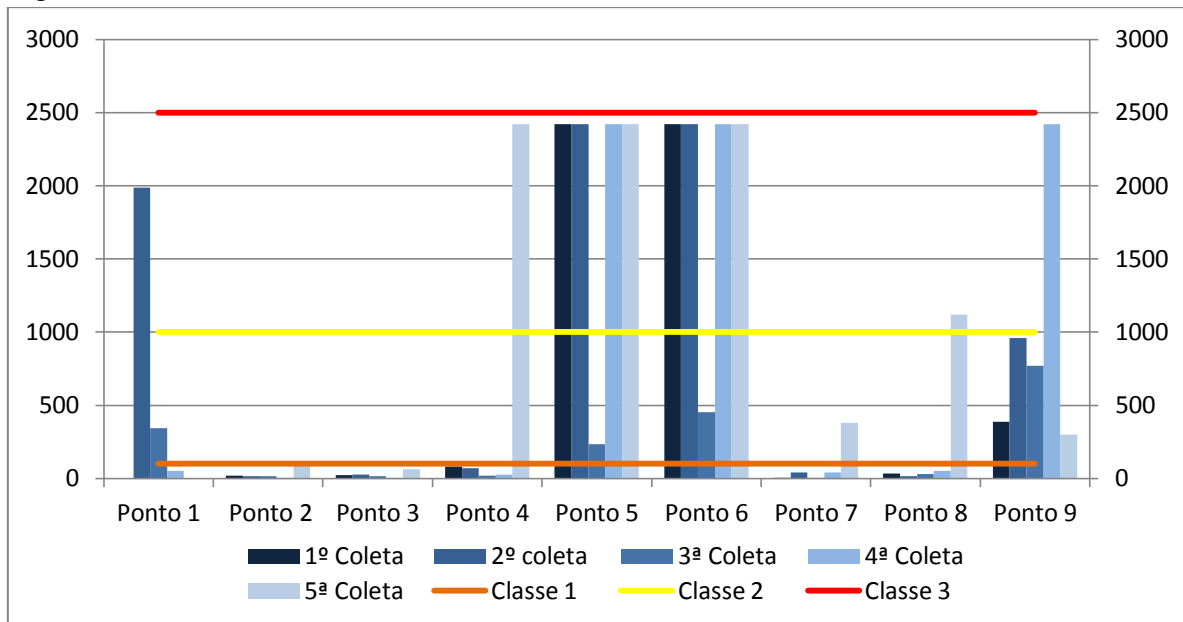
As análises de Coliformes termotolerantes foram o que apresentaram os piores resultados. A Resolução CONAMA 357/05 para águas doces de classe 2, estabelece que o limite para coliformes termotolerantes é de 1000 NMP/100mL (Número mais provável). Os resultados apresentaram valores mínimos 2 NMP/100mL e máximo, em diversos pontos, de 2419,6NMP/100mL.

Figura 08 – Gráfico de valores de Coliformes Termotolerantes

Pode-se observar valores altos nos pontos P4, P5, P6 e P9, pois são pontos próximos a aglomerados urbanos, ou seja, locais com grande despejo de efluentes sem tratamentos. Já os pontos P2 e P7, reservatórios, apresentaram valores baixos. Presume-se que estes ambientes estejam atuando como um depurador de certas substâncias e poluentes. Viana et al (2013) destaca que o valor de coliformes termotolerantes presentes nas águas é um fator determinante para classificação de um corpo d'água, quando comparado com os valores máximos permitidos para outros parâmetros, já que os valores físicos-químicos variam pouco de uma classe para outra.

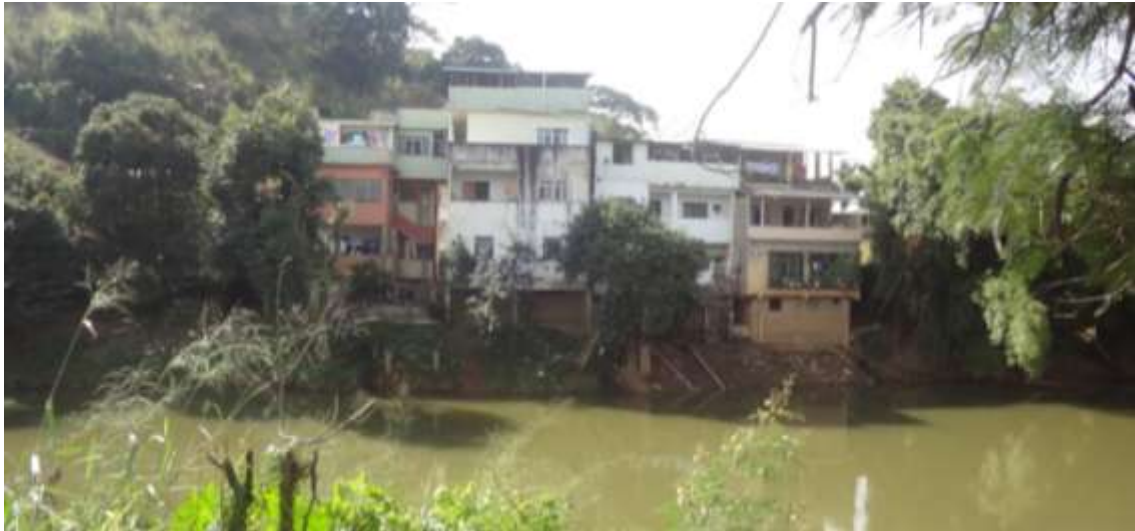
já a parcela mais pobre da população ocupa as periferias da cidade, locais com pouca ou nenhuma infraestrutura, condição de higiene e segurança, ruas sem calçamento e sem iluminação, locais impróprios para moradia, como em encostas de morros e nas margens do rio (Figura 2), não respeitando os limites da mata ciliar (SANTOS, 2008).

Figura 2: Urbanização às margens do rio Itabapoana

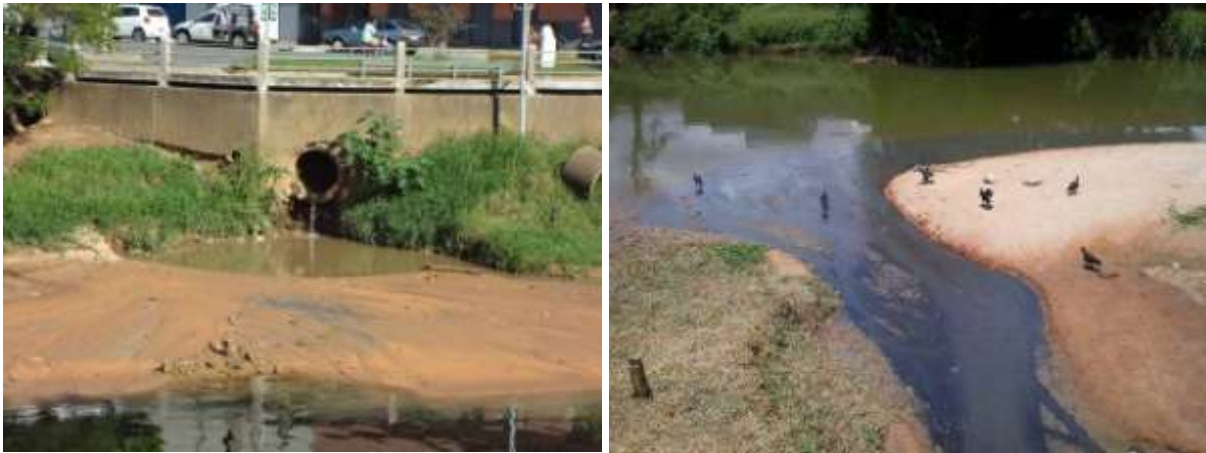
A análise desses dados permite concluir que menos de 2% dos domicílios tratam seus efluentes em fossas sépticas adequadas, o que, mesmo não sendo a destinação ideal, reduz boa parte da carga orgânica dos efluentes domésticos. Um total de 78% da população lança seus efluentes diretamente na rede pluvial, que são encaminhados aos córregos e rios sem nenhum tipo de tratamento ou diluição (Figuras 4 e 5).

Figuras 4 e 5: Lançamento de esgoto *in natura* no rio Itabapoana

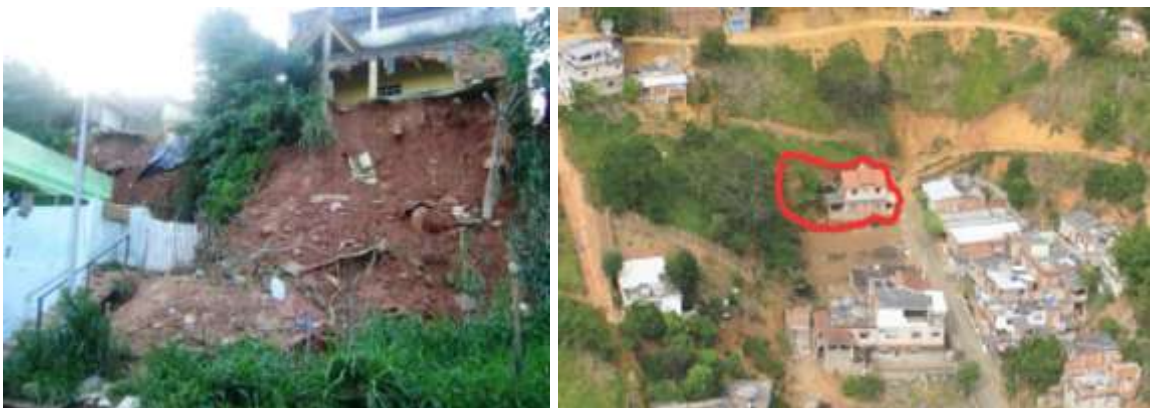
Outro problema enfrentado pelo município são os deslizamentos de massas. De acordo com o ‘Mapa de localização dos setores de Risco Iminente a escorregamentos no município de Bom Jesus do Itabapoana – RJ’ (DRM-RJ, 2012), a cidade apresenta 32 focos de escorregamento somente em sua área urbana, totalizando 65 moradias e 285 pessoas em risco (Figuras 7 e 8). Nos distritos, a situação não é diferente. Dentre os inúmeros casos de deslizamento, pode-se destacar o ocorrido em dezembro de 2013, quando um forte deslizamento destruiu a ponte situada na RJ 230, que liga as localidades de Calheiros e Rosal, deixando os moradores isolados. Na ocasião, dois carros caíram no rio Itabapoana e duas pessoas morreram. (O DIÁRIO DE CAMPOS, 2014).

Figuras 7 e 8: Deslizamentos de terra
Fontes: Figura 7: Autor ; Figura 8: DRM-RJ (2012)

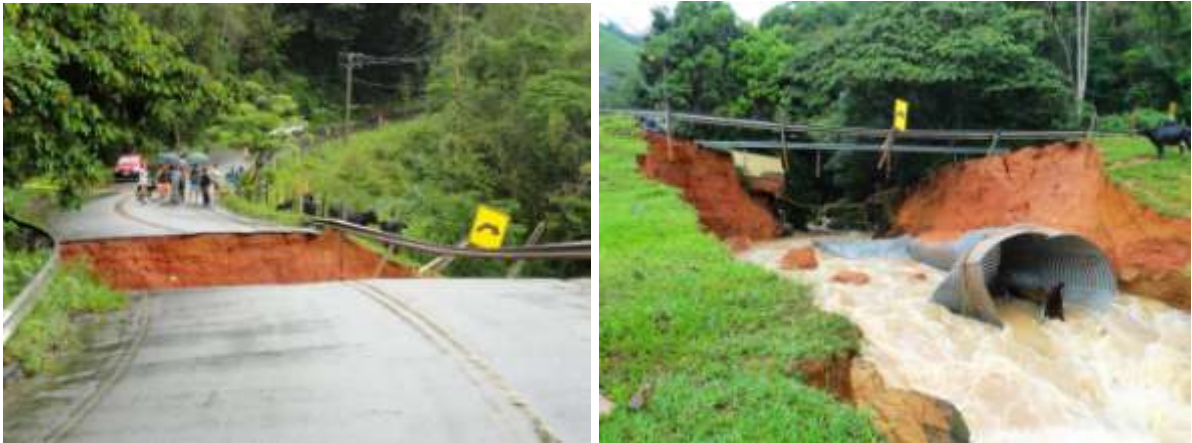
Figuras 9 e 10: Ponte na RJ 230 destruída por um deslizamento de terra, em dez/2013
