**PRÓ-REITORIA DE PESQUISA E INOVAÇÃO
PROGRAMA DE PÓS-GRADUAÇÃO EM ENGENHARIA AMBIENTAL
MESTRADO EM ENGENHARIA AMBIENTAL MODALIDADE PROFISSIONAL**

**AVALIAÇÃO DO ESTADO DE CONSERVAÇÃO DE NASCENTES EM
UM TERRITÓRIO QUILOMBOLA: ESTUDO DE CASO NO
QUILOMBO BOA ESPERANÇA, AREAL – RJ.**

CAMPOS DOS GOYTACAZES - RJ
2017

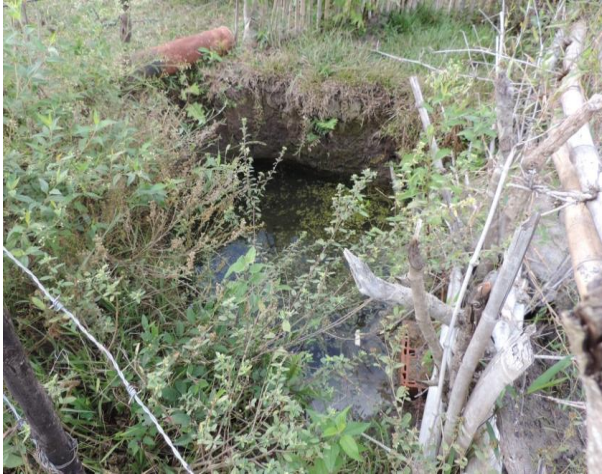
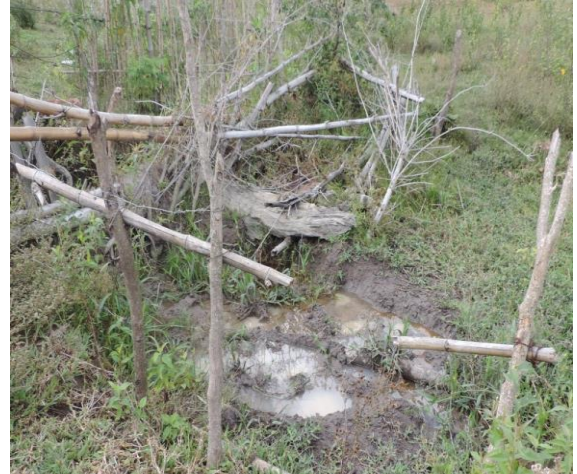
A nascente 1 encontra-se cercada por bambus na tentativa falha de conter a entrada do gado e outros animais, como mostram as figuras 3 e 4. Suas águas possuem coloração clara, odor fraco de material orgânico em decomposição, materiais flutuantes e espumas foram encontrados em pouca quantidade. Próximo à nascente, aproximadamente 3 metros, foi encontrado entulho amontoado misturado a lixo queimado (figura 5). A vegetação ao redor se encontra altamente degradada, com presença apenas de gramíneas e poucas herbáceas.

Figura 3 - Nascente 1.

Figura 4 – Proteção com bambus da nascente 1.

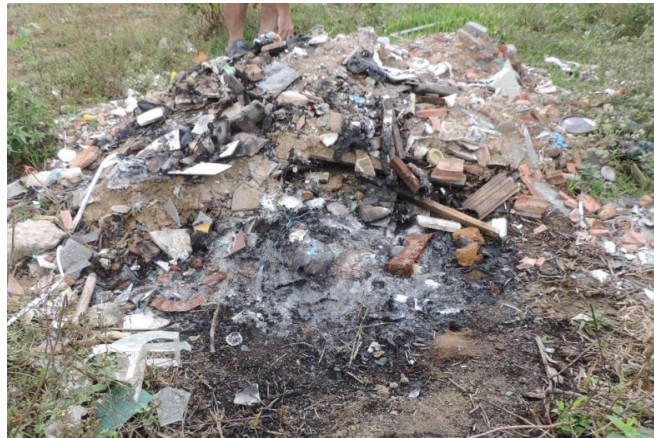
Figura 5 - Entulho presente próximo à nascente 1.

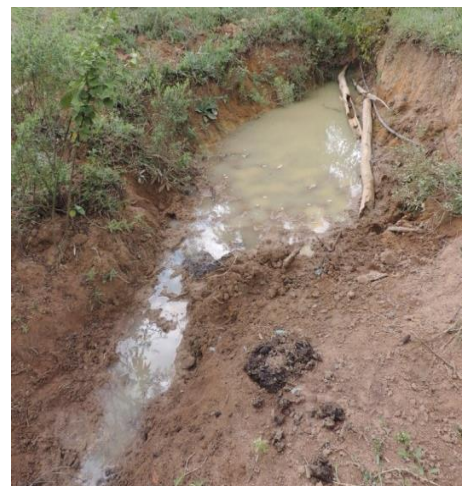
A nascente 2 também encontra-se cercada por bambus na tentativa de conter a entrada do gado e outros animais. Nota-se fezes de gado ao lado do escoamento de suas águas. As águas provindas do olho d'água possuem coloração clara, porém ao se misturarem com a terra adquirem uma coloração barrenta, processo piorado pelo pisoteio do gado. A vegetação ao redor se encontra altamente degradada, com grande presença de gramíneas, poucas herbáceas e pequenos arbustos.

Figura 6 - Nascente 2.

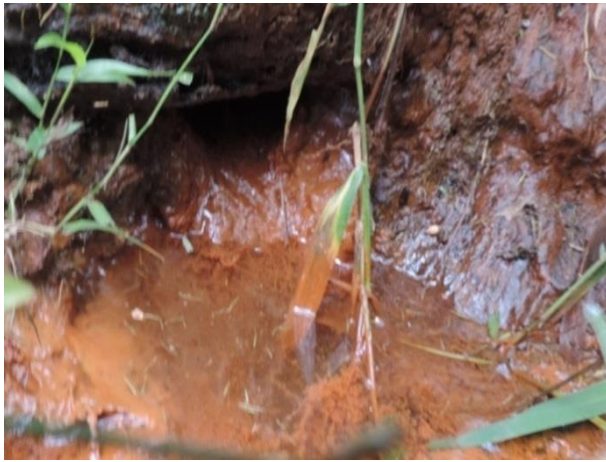
A nascente 3 não se encontra cercada ou protegida. Nota-se uma coloração alaranjada

forte devido à mistura do solo argiloso com as águas, formando-se uma lama fina, contudo as águas provindas dos olhos d'água apresentam-se claras. A vegetação ao redor se apresenta em baixo nível de degradação, com pouca presença de gramíneas, grande número de herbáceas e pequenos arbustos bem como presença de algumas árvores esparsas.

Figura 7 - Nascente 3.

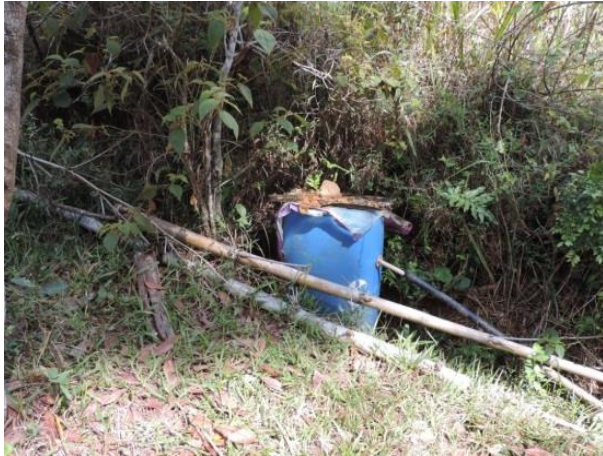
A nascente 4 se encontra parcialmente cercada por bambus e protegida por uma estrutura mecânica improvisada com barril de plástico, pedaços de telha, plástico e tubulações de plástico para proteção dos olhos d'água, reserva e impedimento da entrada de animais (figura 8). As águas provindas das tubulações apresentam-se transparentes. Logo abaixo desta estrutura encontra-se outra estrutura mecânica, cercada por arame farpado e mourões de madeira, semelhante a primeira, porém menor e com um filtro feito de tela plástica, como mostra a figura 9. Nota-se uma lama fina de cor alaranjada que fica retida no filtro devido à mistura do solo argiloso com as águas, contudo as águas provindas dos tubos se apresentam transparentes. Poucos metros abaixo desta nascente encontra-se uma pequena barreira de cimento, como mostra a figura 10, que indica que anteriormente havia um volume de água muito maior que o produzido hoje e era retido nesta pequena barreira. A vegetação ao redor desta nascente também se apresenta em baixo nível de degradação, com pouca presença de gramíneas, grande número de herbáceas e arbustos bem como presença de algumas árvores mais próximas.

Figura 8 - Estrutura mecânica com barril da nascente 4.

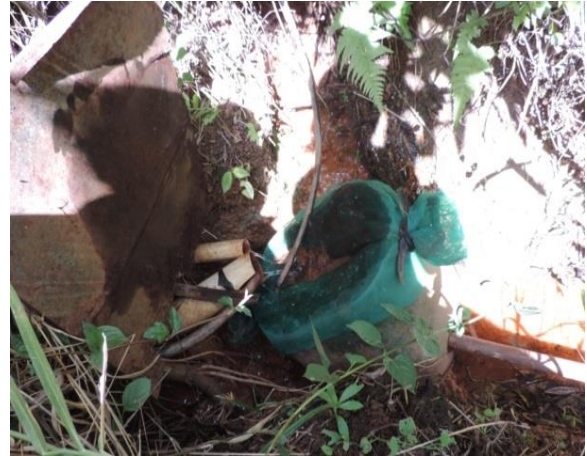
Figura 9 - Estrutura mecânica com balde e filtro de tela plástica da nascente 4.

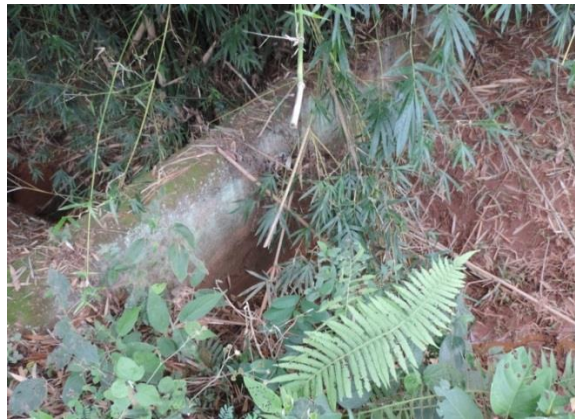
Figura 10 - Barreira de cimento da nascente 4.

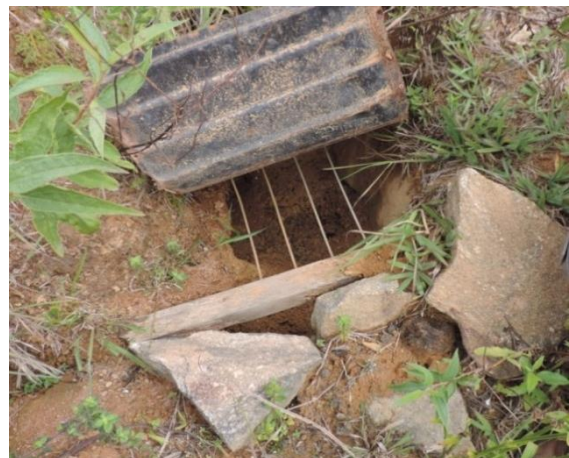
A nascente 5 encontra-se completamente seca. Nela foi encontrado um remanescente de estrutura mecânica improvisada com um pedaço de material plástico rígido, grade de ferro, madeira, rochas e telha metálica. O que indica que no passado esta nascente produzia um volume suficiente de água para captação. A vegetação ao redor se encontra altamente degradada, com presença apenas de gramíneas e poucas herbáceas.

Figura 11 - Nascente 5, seca.

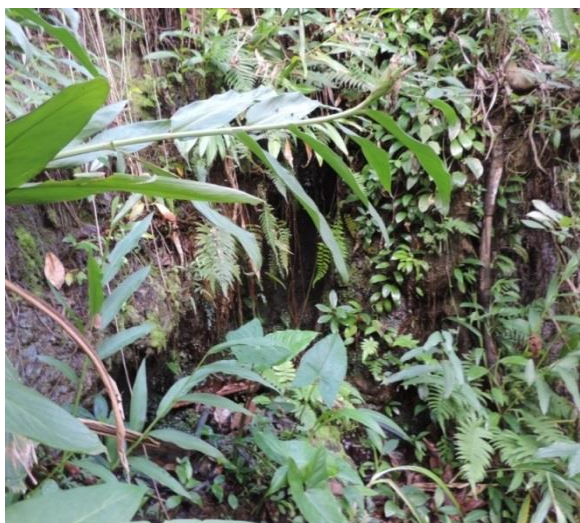
Figura 12 - Nascente 6.

A nascente 6 não se encontra cercada ou protegida, porém está altamente conservada por se encontrar dentro de uma mata fechada e preservada, além de estar em um local de difícil acesso. Nota-se que suas águas são transparentes e naturalmente filtradas pela vegetação. O gado não possui acesso e assim não causa dano. A vegetação ao redor se apresenta conservada, com grande diversidade e variados estratos florestais.

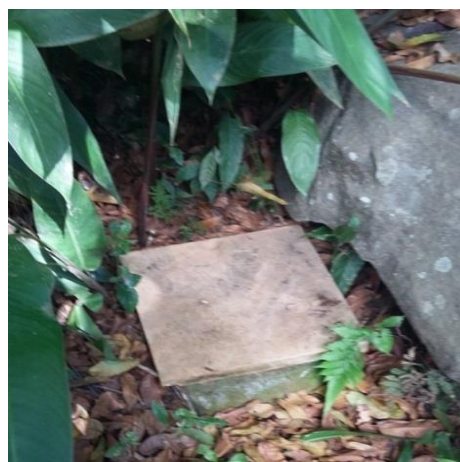
A nascente 7 está presente dentro dos limites de uso de uma residência. Encontra-se sem cercamento, contudo com proteção mecânica improvisada feita de cimento, tubulações de plástico e pedra a fim de formar uma caixa que proteja os olhos d'água e evite a entrada de animais. A vegetação ao redor se encontra em baixo nível de degradação, com presença de gramíneas, herbáceas, arbustos e árvores esparsas ao seu redor.

Figura 13 - Nascente 7.

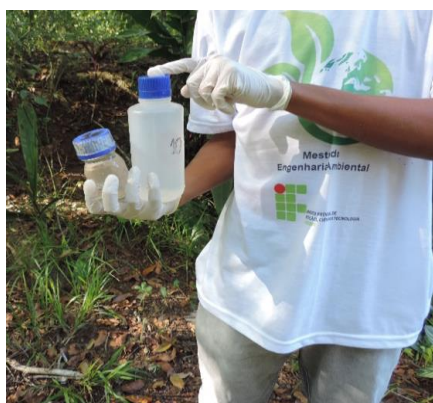
Figura 1 - Frascos coletores de água.

Foram realizadas três coletas de água (figura 1), a primeira no dia 25 de março, a segunda no dia 21 de abril e a terceira no dia 26 de maio de 2017. A escolha dos pontos de amostragem foi indicada pelos próprios moradores (figura 2) em função da sua importância no abastecimento das residências, comércios, agricultura e pecuária presentes na comunidade. Indicou-se 14 pontos, sendo 13 destes identificados como nascentes e um ponto como bebedouro natural de gado e outros animais - excluída deste estudo por não se tratar de nascente.

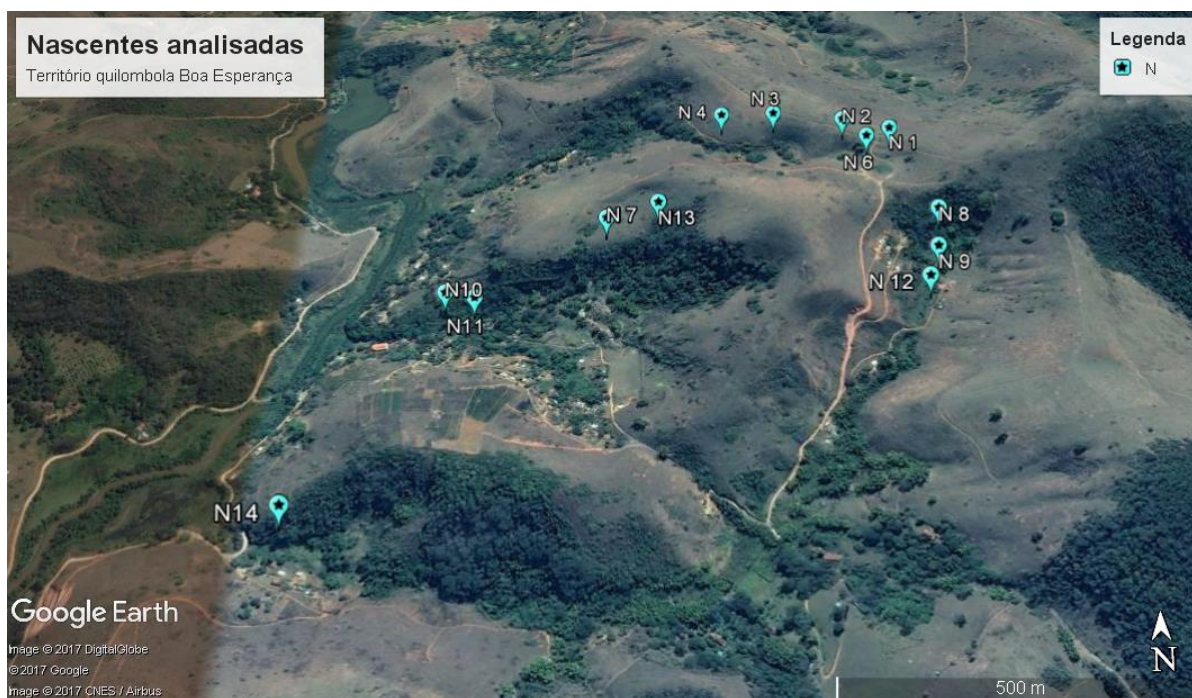
Figura 3 – Mapa de localização das nascentes do território quilombola Boa Esperança indicadas por moradores. Amostras de água de cada nascente foram coletadas e analisadas.

O mapa ilustrativo dos pontos de coleta (figura 3) foi elaborado usando-se o software *Google Earth Pro*. A numeração das amostras de água corresponde à numeração das nascentes. A localização geográfica dos pontos de coleta das amostras foi obtida através de aparelho receptor de sinal de GPS (Garmin - Etrex 30).

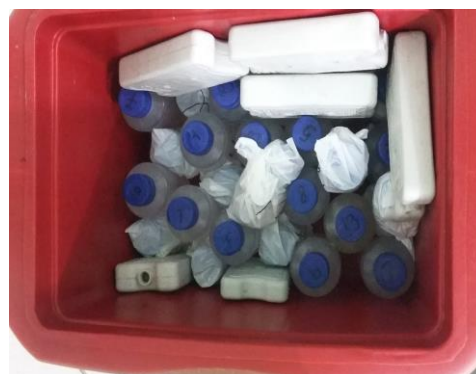
Figura 4 - Armazenamento dos frascos para coleta de água.

Para a coleta de água das nascentes foram utilizados frascos (figura 4) plásticos de capacidade de 500 mL devidamente higienizados e adequados para análises físico-químicas, e frascos de vidro borosilicato com capacidade de 100 mL devidamente esterilizados utilizando-se autoclave. No ato da coleta utilizou-se álcool 70% em gel para higienização das mãos e luvas esterilizadas para evitar contaminação do coletor para a amostra. As amostras coletadas foram armazenadas em

caixa térmica com gelo para transporte até o Laboratório de Monitoramento das Águas da Foz do Rio Paraíba do Sul (LABFOZ), pertencente ao Polo de Inovação Campos dos Goytacazes, aonde as análises foram realizadas. Os métodos utilizados para as análises físico-químicas e microbiológicas são os propostos de acordo com as normas técnicas estabelecidas pelo *Standart Methods for examination of water & wastewater 21th*.

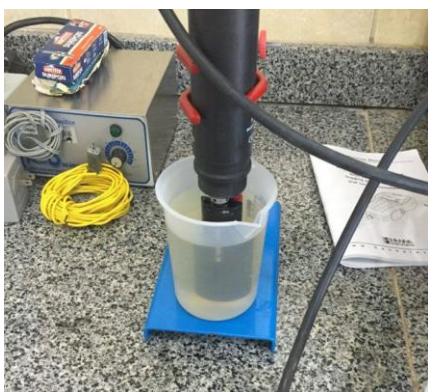
Figura 5 - Sonda multiparâmetros.

As análises físico-químicas ocorreram no dia posterior às coletas por meio de sonda multiparâmetros (figura 5) da marca Hanna Instrumensts modelo HI 9829, a qual foi devidamente calibrada antes das análises. Os parâmetros analisados foram pH, condutividade

elétrica, sólidos totais dissolvidos, oxigênio dissolvido e temperatura. Para isso utilizou-se um béquer de 100 mL lavado quimicamente para cada amostra, onde a sonda foi submersa. Antes de analisar a próxima amostra, a sonda era submetida a uma lavagem com água destilada.

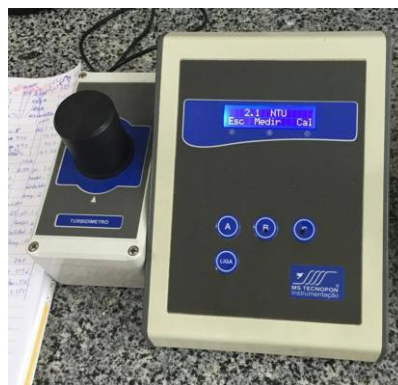
Figura 6 - Turbidímetro.

A turbidez foi determinada por meio de um turbidímetro de bancada da marca MS Tecnopon Instrumentação modelo TB 1000 (figura 6), previamente calibrado de acordo com as instruções do fabricante. Foi realizada lavagem química nas cubetas com a amostra antes da leitura. Para maior confiabilidade no resultado, realizou-se três leituras na mesma cubeta.

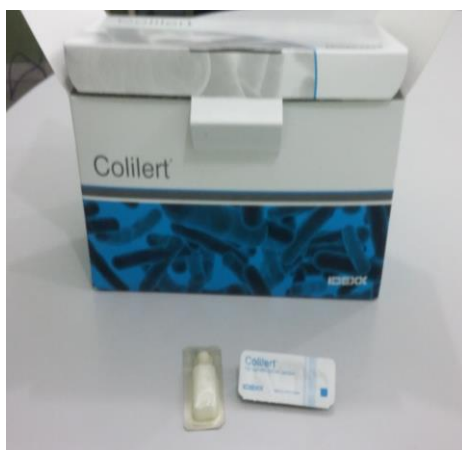
Figura 7 - Meio de cultivo do método Colilert.

As análises microbiológicas ocorreram 22h após a incubação em estufa a 36° por meio do método Enzima-Substrato Colilert, que determinaram o Número Mais Provável (NMP) de coliformes totais e termotolerantes. As amostras foram introduzidas no meio de cultivo Colilert (figura 7) que contém os nutrientes ONPG (*o*-nitrofenil- β -D-galactopiranosídeo) e MUG (4-metil-umbeliferil- β -D-glucoronídeo). As enzimas específicas e características dos coliformes totais (β -Galactosidade) e de coliformes termotolerantes - da *Escherichia coli* (β -Glucoronidase) - ao metabolizarem os nutrientes, causam a liberação do radical orgânico cromogênico, e como consequência, a solução passa a apresentar uma coloração específica amarela (figura 8) para coliformes totais e a emitir fluorescência após excitação com luz ultravioleta a 365 nm (figura 9) para coliformes termotolerantes - *Escherichia coli*. A coloração amarela e a emissão de

fluorescência permitem a quantificação, em NMP por 100 mL dos coliformes totais e termotolerantes, respectivamente.

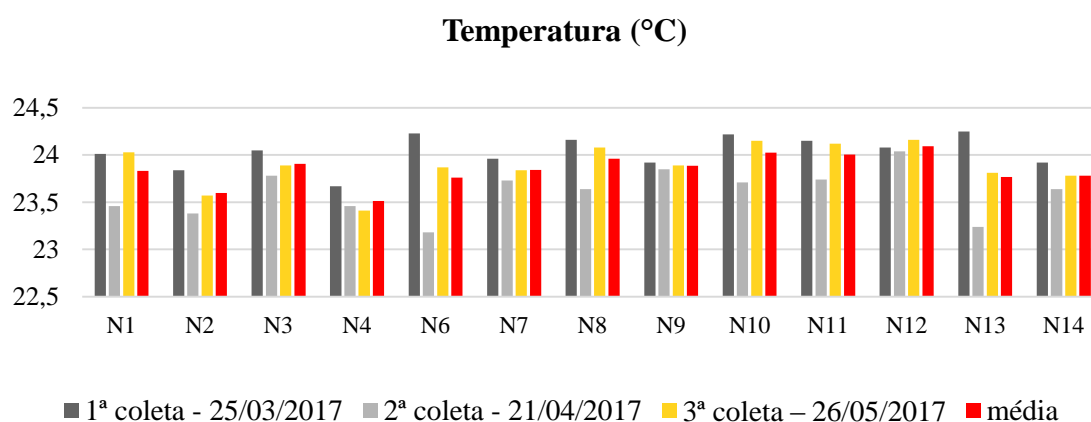
De acordo com a portaria nº 2914 do Ministério da Saúde, não existem valores limites para o parâmetro temperatura (BRASIL, 2011). Porém sua medida é de grande importância, pois a temperatura influencia processos biológicos, reações químicas e bioquímicas, a solubilidade dos gases dissolvidos e sais minerais presentes na água (MACEDO, 2004). O conhecimento da variação da temperatura pode levar ao reconhecimento de processos que estão influenciando a qualidade da água. O aumento da temperatura da água pode intensificar, por exemplo, a produção fitoplanctônica, aumentar a absorção de nutrientes por esses organismos, diminuir a solubilidade do oxigênio na água, aumentar a solubilidade de vários compostos químicos e aumentar o efeito deletério dos poluentes sobre a vida aquática (CETESB, 1995). As amostras apresentaram valores entre 23,18°C e 24,23°C, com média de 24,21°C. Esta baixa variação indica baixa probabilidade de ocorrência de algum processo específico que influenciasse na qualidade da água.

Gráfico 3 – Temperatura em graus Celsius (°C) por amostra por coleta e a média entre as coletas.

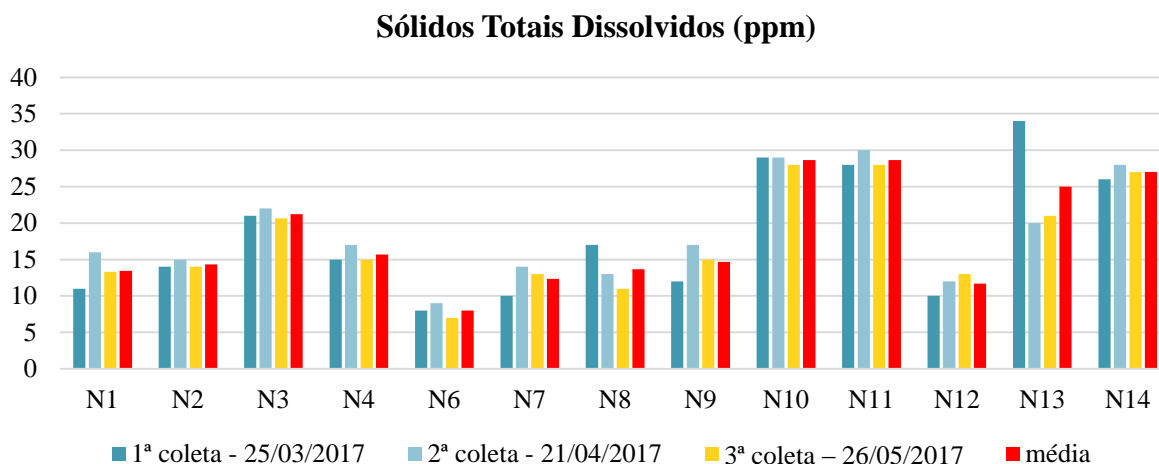
Segundo Araújo; Santos e Oliveira, (2012/2013), sólidos totais dissolvidos é o conjunto de substâncias orgânicas e inorgânicas presentes num líquido sob formas moleculares ionizadas ou microgranulares. Estes sólidos podem entrar na água de forma natural, por meio de processos erosivos, organismos e detritos orgânicos, ou de forma antropogênica, por meio do lançamento de lixo e esgotos. A Resolução CONAMA 357 recomenda que para águas doces o valor dos sólidos totais dissolvidos seja inferior a 500 mg/L ou 500 ppm (BRASIL, 2005). Todas as amostras analisadas apresentaram valores inferiores ao máximo recomendado.

Gráfico 4 – Partes por milhão (ppm) de sólidos totais dissolvidos por amostra por coleta e a média entre as coletas.
