AVALIAÇÃO DOS POSSÍVEIS IMPACTOS GERADOS PELO MANEJO DO SISTEMA  
HÍDRICO NA LAGOA FEIA, REGIÃO NORTE DO ESTADO DO RIO DE JANEIRO

Dissertação apresentada ao Programa de Pós-Graduação em Engenharia Ambiental do Instituto Federal de Educação, Ciência e Tecnologia Fluminense, área de concentração Sustentabilidade Regional, linha de pesquisa Avaliação, Gestão e Conservação Ambiental.

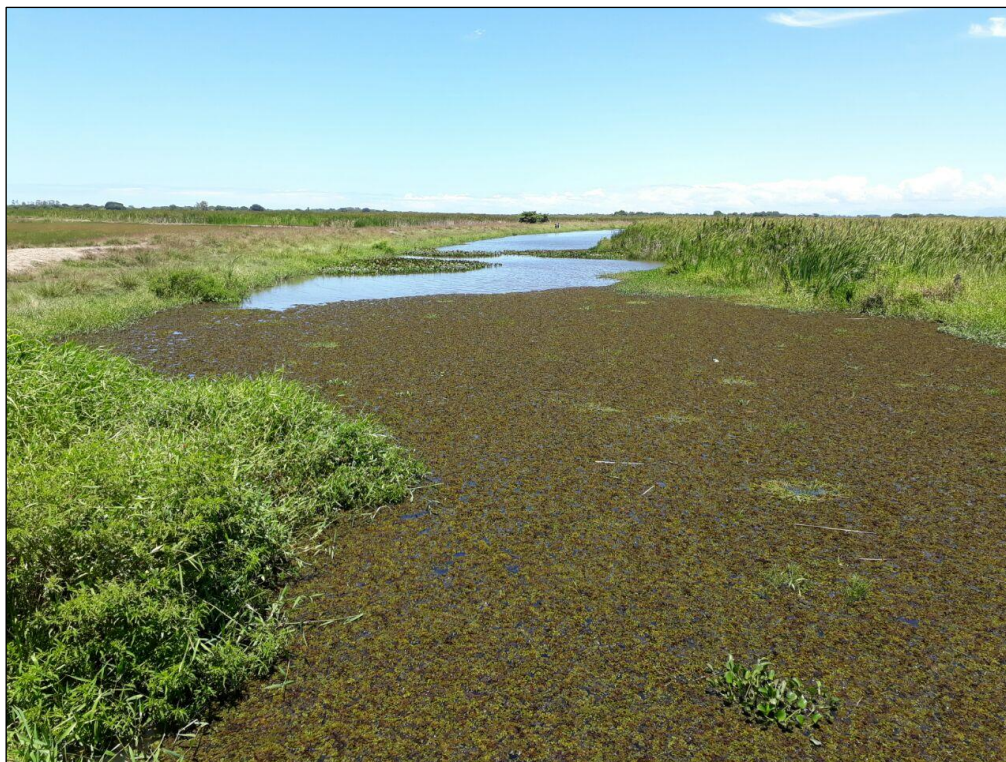
**Figura 5:** Pontal – local onde o canal da Ribeira se conecta à lagoa Feia. Fonte: Arquivo pessoal (fevereiro de 2018).

A lagoa da Ribeira está localizada no município de Quissamã, a aproximadamente 500 metros da Sede municipal, a 08 quilômetros do mar e a 13 quilômetros da lagoa Feia (Figura 4). A comunicação entre as duas lagoas se dá por meio de um canal e o ponto em que se ligam é conhecido como Pontal (Figura 5).

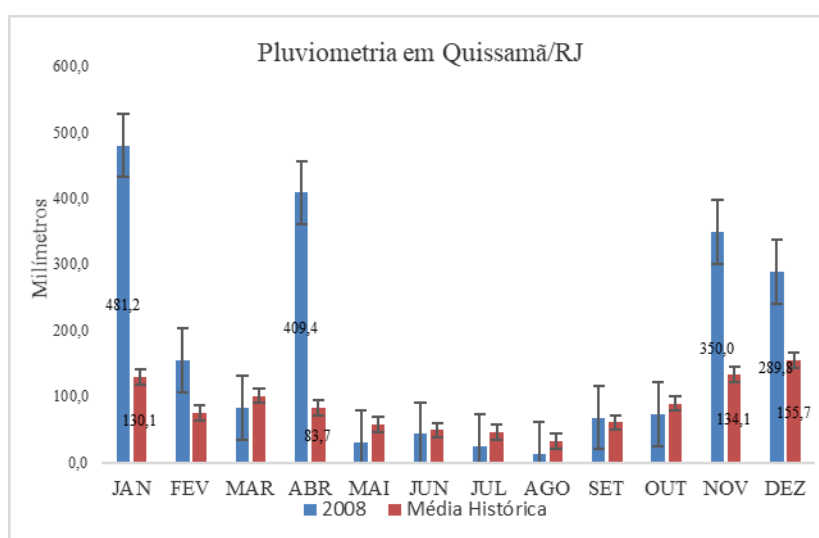
Apesar das precipitações médias serem relativamente baixas na região, cabe salientar que a bacia hidrográfica da lagoa Feia é extensa, possuindo 1.844 Km<sup>2</sup> e sua cabeceira apresenta índices pluviométricos mais elevados. Há ainda a ocorrência de eventos, como em 2008, em que o excedente hídrico foi muito superior à normal climatológica, precipitação média de 30 anos imediatamente anteriores (LIMA, 2013). Na Figura 4, podemos observar que a precipitação nos meses de janeiro, abril, novembro e dezembro do ano de 2008 ficaram muito acima da média histórica. O excedente hídrico acarretou inúmeros alagamentos em toda a Baixada Campista. A área total inundada chegou a 588,88 Km<sup>2</sup> (LIMA, 2013).

**Figura 4.** Comparativo: precipitação do ano de 2008 e a média mensal histórica. Fonte: Autor (2019).

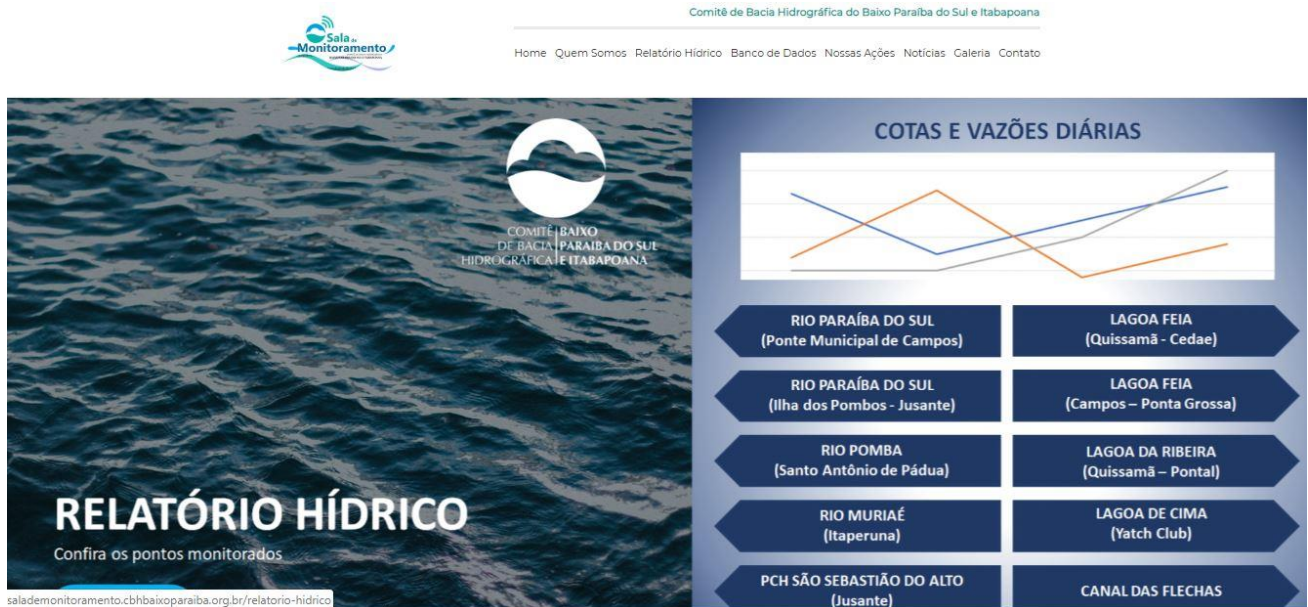
**Figura 7.** Site oficial da Sala de Monitoramento do CBH-BPSI. Fonte: (<http://www.salademonitoramento.cbhbaixoparaiba.org.br/>).

Outra ação importante foi a criação da sala de monitoramento (Figura 7), ocorrida em 18 de março de 2019. Através de um sistema informatizado, é realizado o monitoramento em tempo real dos principais corpos hídricos da Região Hidrográfica IX, incluindo a lagoa Feia. Os dados são

disponibilizados pela internet através de um site, permitindo que usuários e público em geral possam acessar as informações.

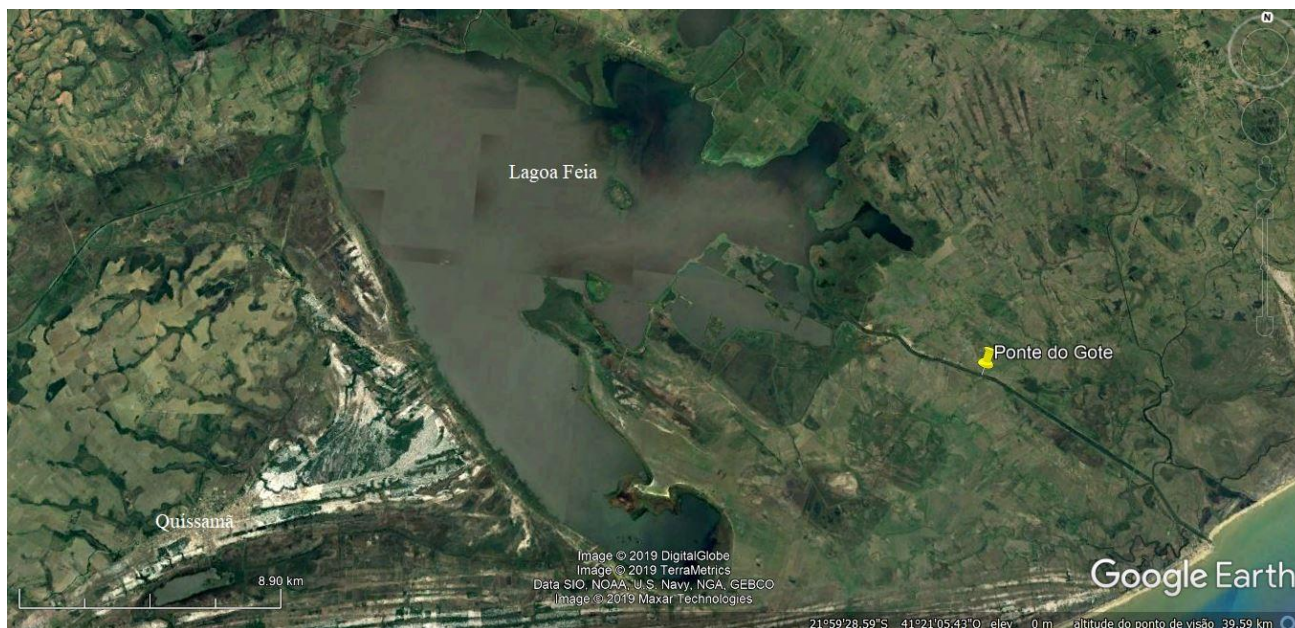
**Figura 8.** Localização da Ponte do Gote. Fonte: Adaptado de Google Earth (2019)

Outro problema é a vegetação que se prende nas bordas da lagoa Feia. Quando as comportas estão abertas, dependendo das condições do vento e do nível, se deslocam para o Canal da Flecha. Muitas vezes, esse material se acumula na Ponte do Gote, situada no Canal da Flecha, a aproximadamente 7,5 quilômetros da lagoa Feia (Figuras 8 e 9). No ano de 2018, as comportas foram fechadas duas vezes por este motivo. Mesmo havendo a necessidade de abertura, as comportas chegaram a ficar 20 dias fechadas por risco de desabamento da Ponte do Gote.

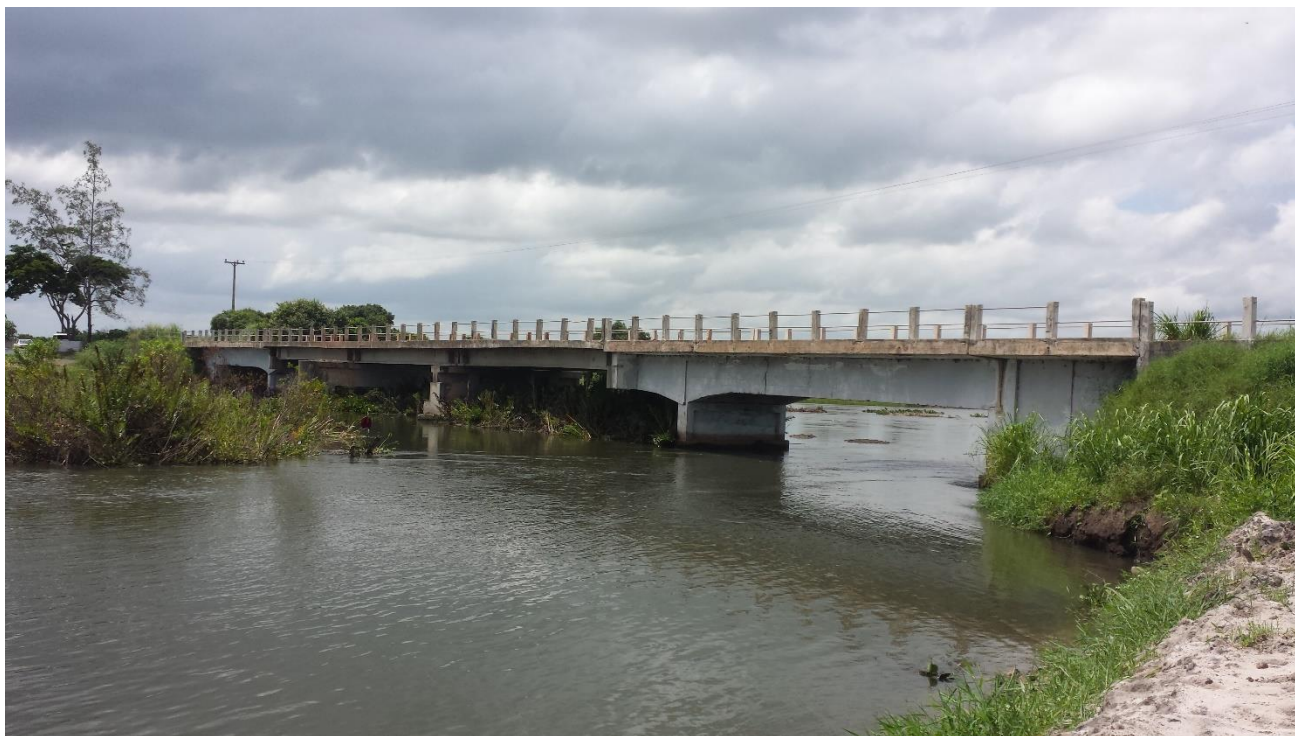
**Figura 9.** Ponte do Gote. Fonte: arquivo pessoal (março de 2018).

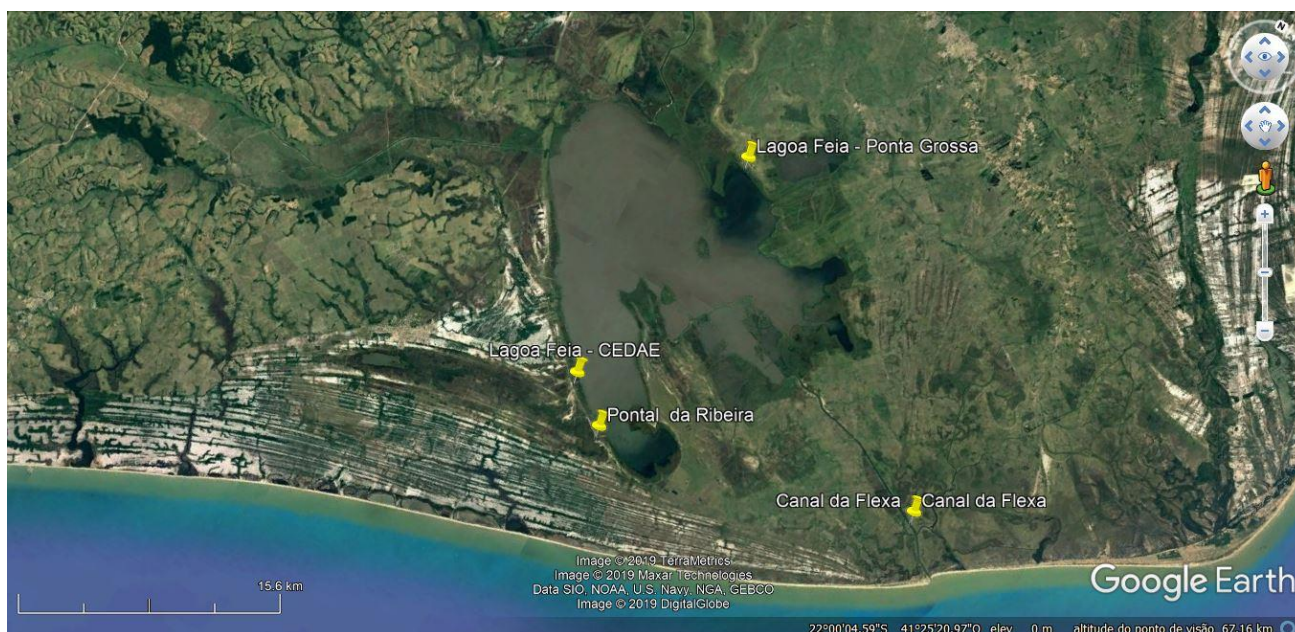
Na Figura 10, podemos visualizar a localização dos pontos onde o INEA realiza o monitoramento do nível da lagoa Feia e da lagoa da Ribeira.

**Figura 10.** Ponto de monitoramento do nível da Lagoa Feia. Fonte: Adaptado de Google Earth (2019).

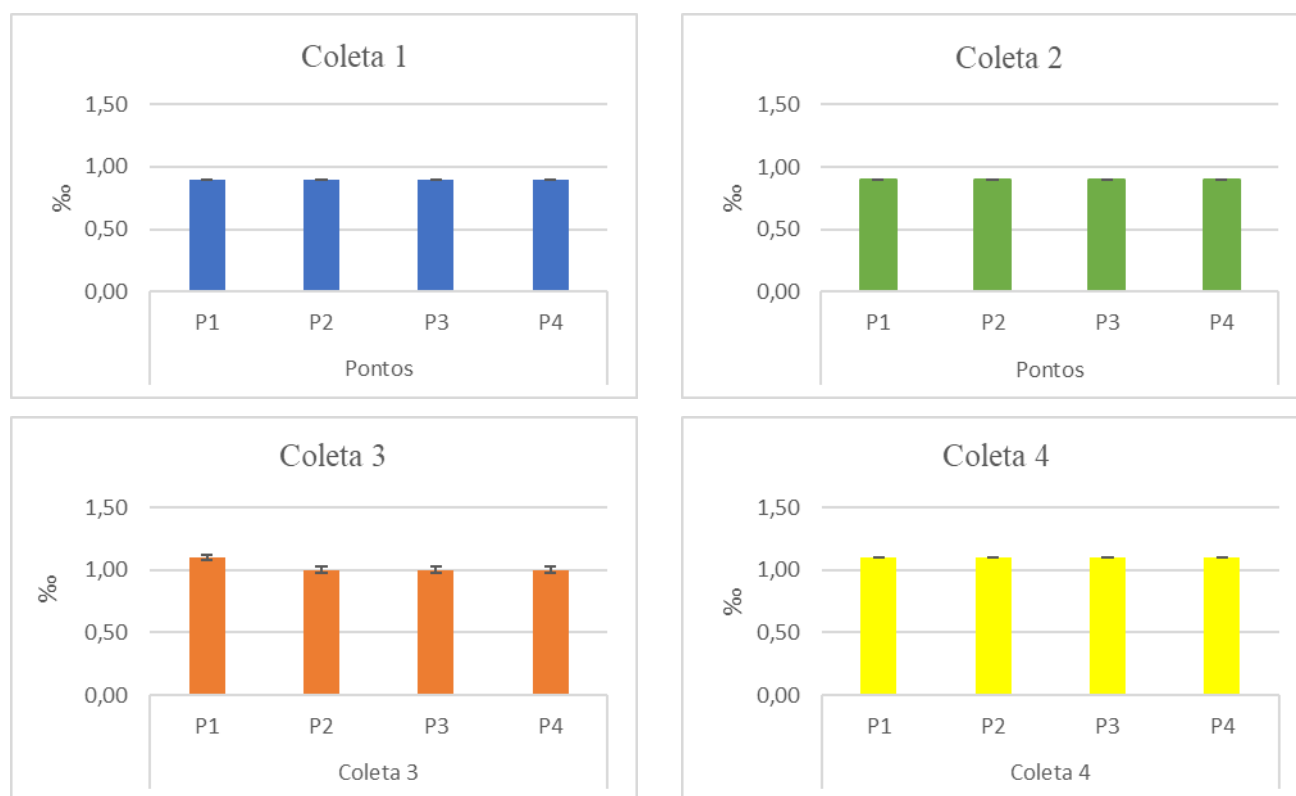
Inicialmente, foi verificada a salinidade da água. Os resultados variaram entre 0,90 % e 1,10 % nas quatro coletas realizadas (Figura 15). A classificação, portanto, quanto à salinidade da lagoa da Ribeira é salobra. As barras de erros representam as estimativas do desvio padrão.

**Figura 15.** Valores de salinidade obtidos nas coletas 1, 2, 3 e 4. Fonte: Autor (2019).

De acordo com Bidegain *et al* (2002), a lagoa da Ribeira fazia parte na lagoa Feia e, aos poucos se tornou um corpo hídrico à parte. Neste sentido é presumível que a salinidade deveria ser muito próxima à salinidade da lagoa Feia. Huszar e Esteves (1988) *apud* Silva (2018) relata que a salinidade da lagoa Feia varia entre 0,05 e 0,08 ‰. Portanto é possível observar que a salinidade se elevou durante esse processo de separação, causada pela redução de sua área.

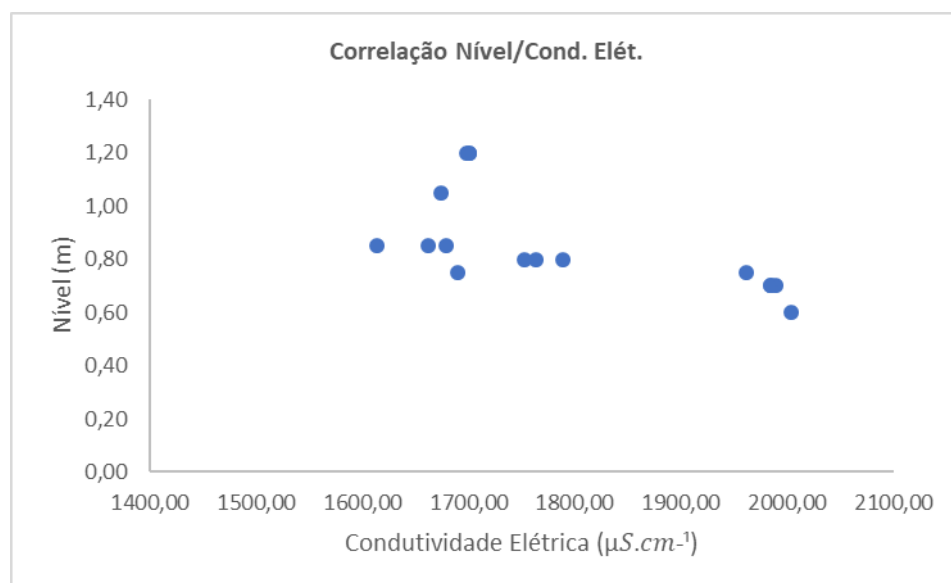
A mesma tendência é observada entre o nível da lagoa da Ribeira e os parâmetros condutividade elétrica e salinidade, como demonstrado nas figuras 17 e 18.

**Figura 17.** Diagrama de dispersão para nível e condutividade elétrica. Fonte: Autor (2019).

Portanto, fica comprovada a mudança dos parâmetros acima relacionados em função da alteração do nível da lagoa da Ribeira. Um gradiente muito elevado pode pôr em risco alguns organismos mais sensíveis. O pH, por exemplo é um parâmetro fundamental para as comunidades aquáticas. Os peixes precisam que o pH esteja entre 5 e 9, sendo que atingem produtividade máxima entre 6,5 e 8,5 (BRAGA *et al*, 2005).

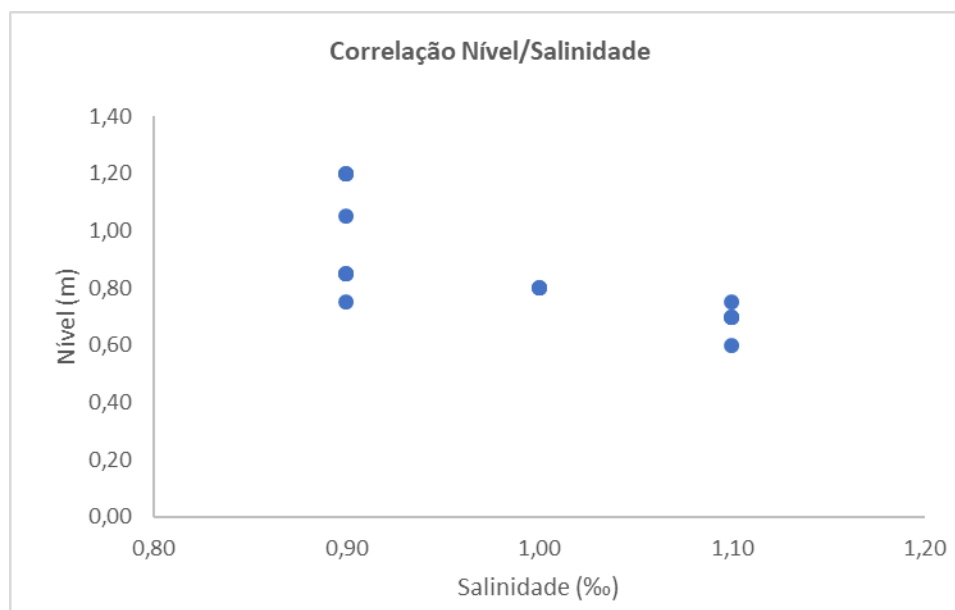
**Figura 18.** Diagrama de dispersão para nível e salinidade. Fonte: Autor (2019).
