**Avaliação Qualitativa de Nascentes da Sub bacia do Córrego da Onça,
Cardoso Moreira, Norte do R.J.**

Dissertação apresentada ao Programa de Pós-Graduação em Engenharia Ambiental do Instituto Federal de Educação, Ciência e Tecnologia Fluminense, área de concentração Sustentabilidade Regional, linha de pesquisa Avaliação, Gestão e Conservação Ambiental.

AVALIAÇÃO, CONSERVAÇÃO E RECUPERAÇÃO DE NASCENTES EM BACIAS HIDROGRÁFICAS

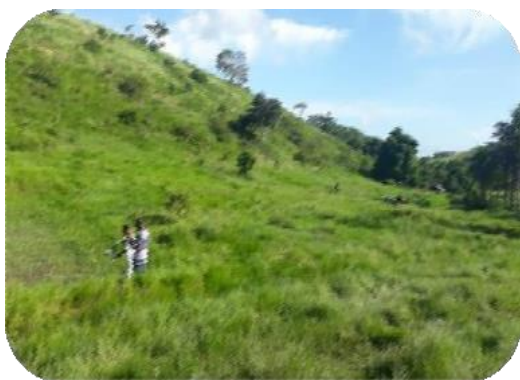
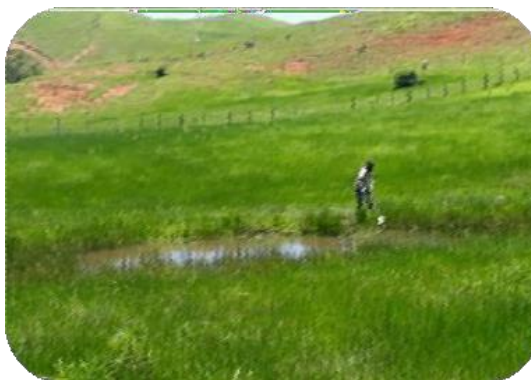
Figura 03 - Nascentes da Sub bacia Córrego da Onça, Cardoso Moreira (RJ), no período seco (N03) e período chuvoso (N11).

Após pesquisa bibliográfica em artigos científicos, livros, periódicos nacionais e internacionais para levantamento de base teórica acerca do tema estudado. No dia 03 de dezembro de 2018, foi realizada uma reunião com o senhor prefeito do município de Cardoso Moreira, deixando-o ciente do trabalho de pesquisa e o compromisso de uma devolutiva dos resultados obtidos. Para o conhecimento da área, foi feito o mapeamento das nascentes pelo aparelho de navegação via GPS (Global Positioning System) com objetivo de posicionar e posteriormente avaliar o estado de conservação das mesmas. Foram realizadas três incursões no campo para as coletas das amostras de água, (figura 03) sendo que a primeira saída ocorreu em dois períodos, 28 de março e 24 de abril 2019, e a terceira no dia 18 de dezembro do corrente ano. Vinte (20) nascentes foram avaliadas e as amostras foram coletadas no período seco e chuvoso.

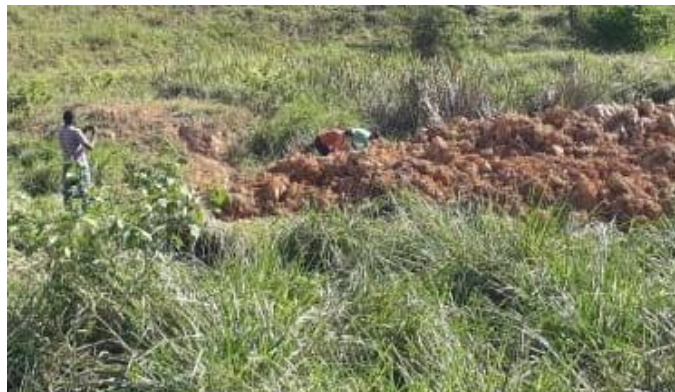
Figura 04 - Nascente (12) da Sub-bacia Córrego da Onça, Cardoso Moreira (RJ) período seco.

Destaca-se a amostra (N12) no período seco que apresentou o valor de 330 UNT, além de ultrapassar o limite previsto pela legislação, possuía visivelmente sua cor alterada, uma das características organolépticas. O resultado pode ser justificado, devido a prática irregular de transformar as nascentes em açude (figura 04), para uso de dessedentação de animais e agricultura, o que se observou nas saídas de campo.

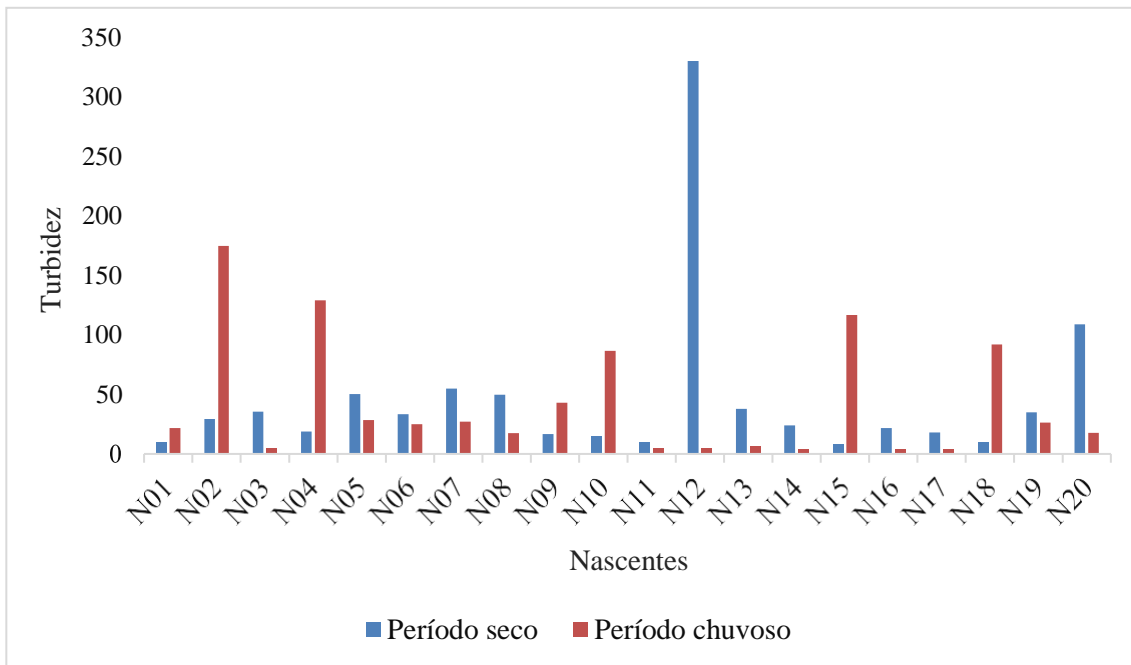
Gráfico 2: Unidades nefelométricas de turbidez (UNT) por amostra e por períodos seco e chuvoso.

Pinto et al. (2012) encontraram valores altos para o parâmetro de turbidez nas cinco nascentes no Município de Inconfidentes – MG, situadas no Bairro dos Romas, localizado na bacia hidrográfica do rio Mogi Guaçu. No estudo, a avaliação que obteve maior pontuação, com 52 uT, pertencia a nascente com pastagem, indicando a ocorrência de erosão como consequência da compactação e da desestruturação do solo ocasionada pelo manejo indevido da pastagem e, ainda, pela presença dos animais de criação que bebiam a água da nascente.

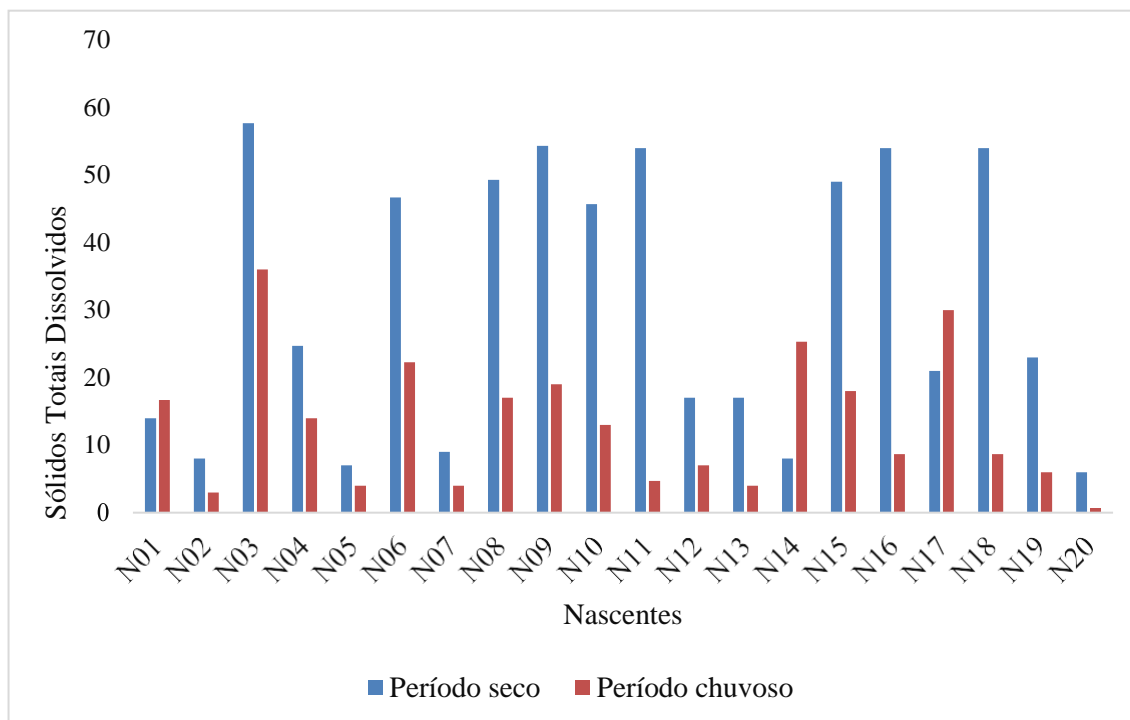
Gráfico 4- Partes por milhão (ppm) de sólidos totais dissolvidos por amostra período seco e chuvoso.

Os valores de sólidos totais dissolvidos (STD) têm correlação direta e proporcional com a condutividade elétrica devido à concentração de íons presente nas amostras. Todas as amostras apresentaram valores de sólidos totais dissolvidos inferiores a padrão determinado (500 mg/L).

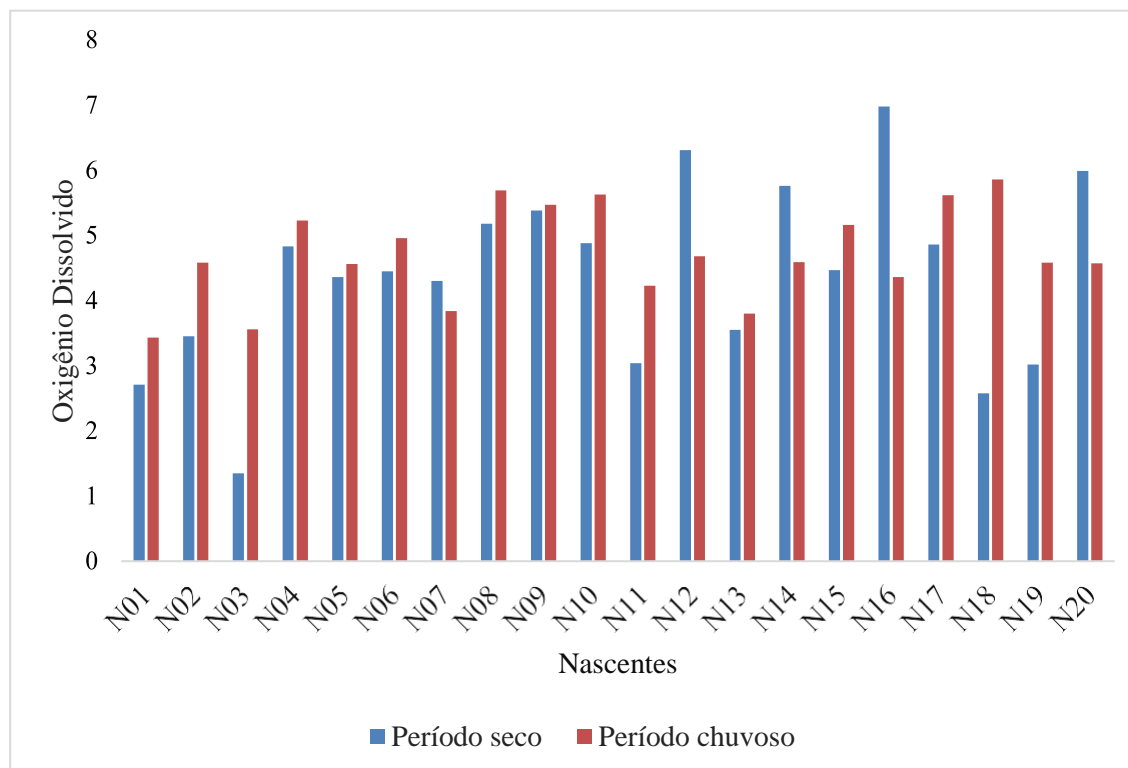
Gráfico 5- Oxigênio dissolvidos em partes por milhão (ppm) por amostra e período seco e chuvoso.

Para melhor interpretação do valor de oxigênio dissolvido na água, a análise deveria ter sido realizada in loco, a mesma não foi possível devido a indisponibilidade do aparelho. Portanto a maioria das amostras apresentou resultados inferiores previsto na Resolução CONAMA 357/05.

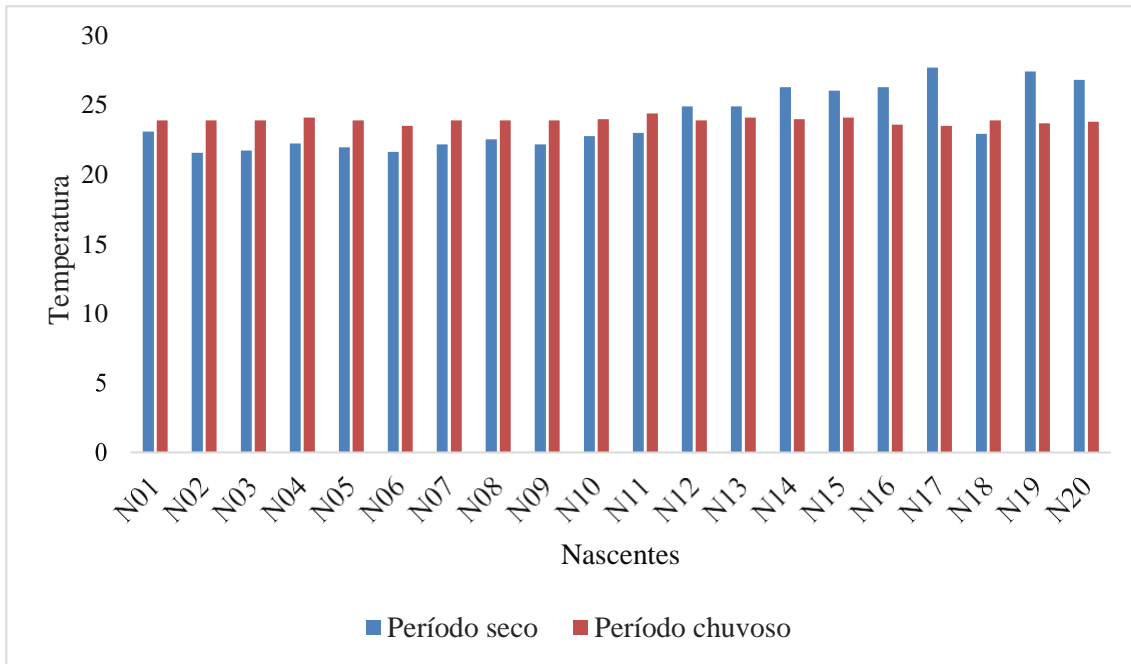
Gráfico 6- Temperatura em graus Celsius (°C) nas amostras e por períodos seco e chuvoso.

De acordo com a portaria nº 2914 do Ministério de Saúde, não existem valores limites para o padrão temperatura. A coleta ocorrida no período seco teve uma maior variação de temperatura 21,57 e 24,90 °C se comparado com chuvoso 23,50 e 24,40 °C. Valores dentro da faixa apontada para os aquíferos brasileiros que, em geral, estão entre 20 e 30 °C (BRASIL, 2006).

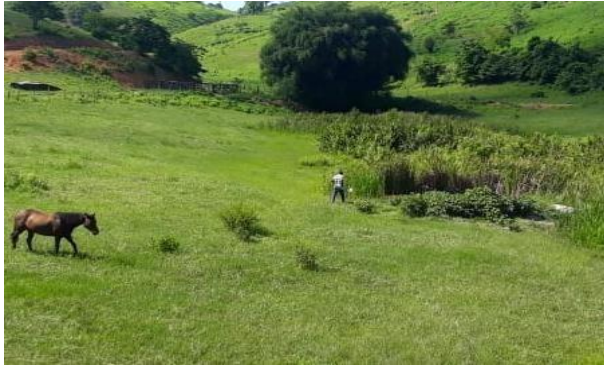
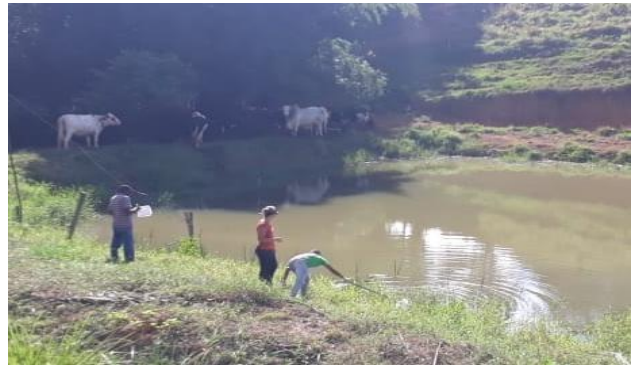
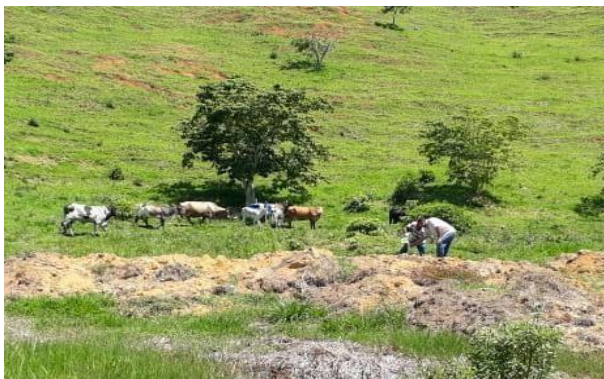
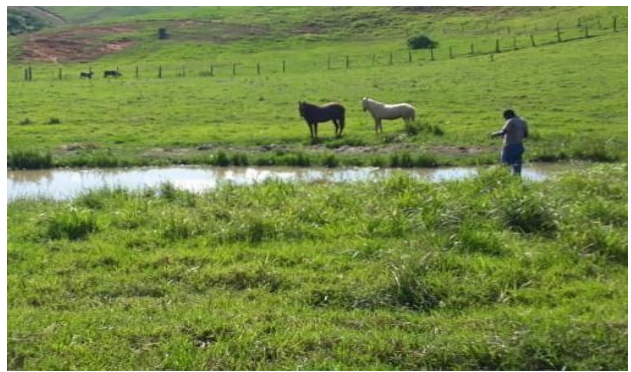
Figura 05 – Presença de animais próximo as Nascentes da Sub bacia Córrego da Onça, Cardoso Moreira (RJ), no período seco (N04, N08) e (N13) e período chuvoso (N11).

Durante as saídas de campo, foi possível observar que as nascentes analisadas, nenhuma se enquadrava conforme prevê o Código Florestal, todas elas sendo utilizadas para dessedentação de animais e agricultura.

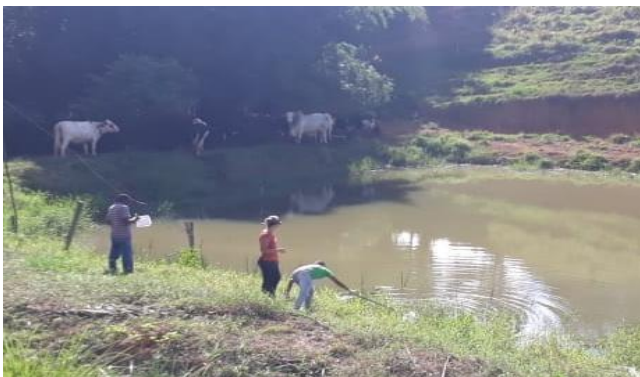
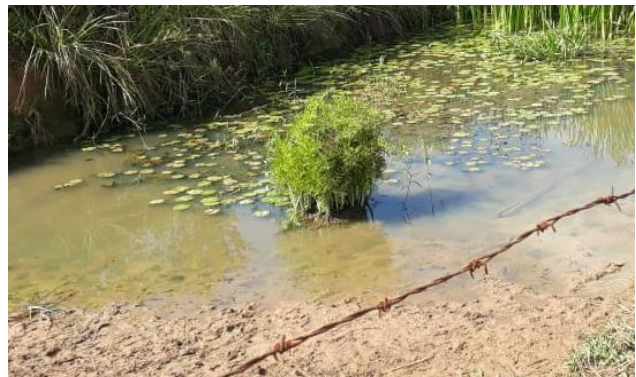
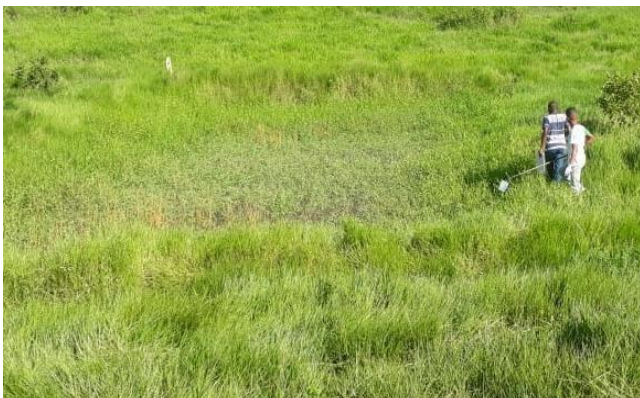
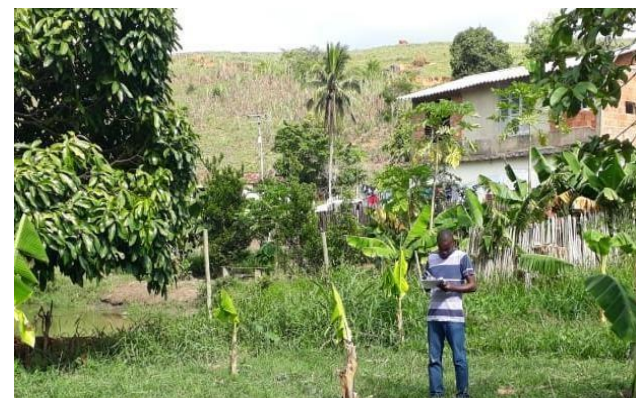
Figura 06– Nascentes da Sub bacia Córrego da Onça, Cardoso Moreira (RJ), no período seco (N06, N08) e período chuvoso (N03, N05).

Das 20 nascentes identificadas na Sub bacia do Córrego da Onça no Município de Cardoso Moreira R.J, observa-se que na prática devido à sua importância as nascentes e áreas do seu entorno não são utilizadas corretamente conforme prevê o Código Florestal (BRASIL,2012), o que possibilita a presença dos animais de criação, o pisoteio conforme a (figura 06) e seus dejetos podem contaminar a água da nascente e trazer riscos as pessoas que possuem estas fontes como principal meio de abastecimento.
